# **Mal unión en fractura distal de cúbito y radio en un galgo. Osteotomía correctiva y fijación con placa LCP**

## **Caso 1**

**Angel Rubio de Francia**  
**Centro Clínico Veterinario Indautxu**  
**[angelrubio@vetindautxu.com](mailto:angelrubio@vetindautxu.com)**

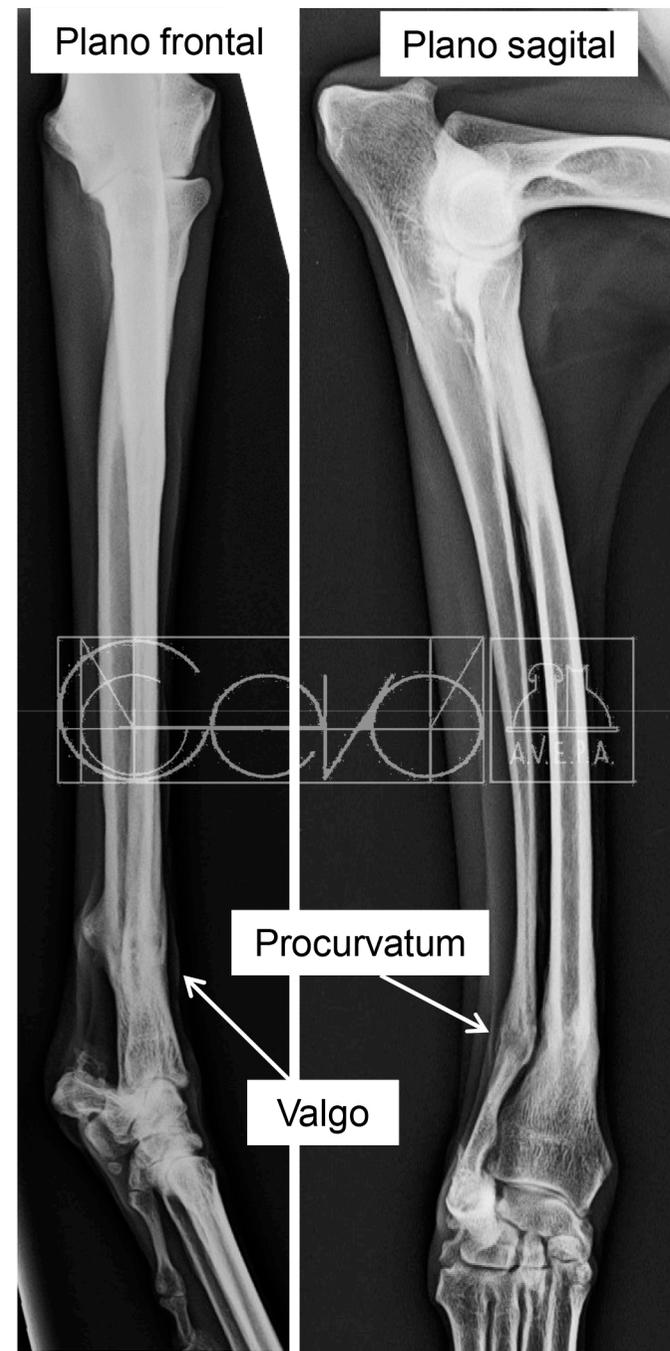
Imagen 1

Radiografías: (Imagen 1) Se observa como se ha producido una “mal unión” de la fractura distal del cúbito y el radio izquierdos (1/7 distal y 6/7 proximal), esta deformación puede concretarse de la siguiente forma, en los diversos planos:

- Plano transversal: Rotación externa del extremo distal de unos 90°.
- Plano frontal: Valgo (ángulo hacia afuera) de unos 10°.
- Plano sagital: Ligeru procurvatum (flexión).

Se propone osteotomía correctiva y osteosíntesis con Placa de bloqueo.

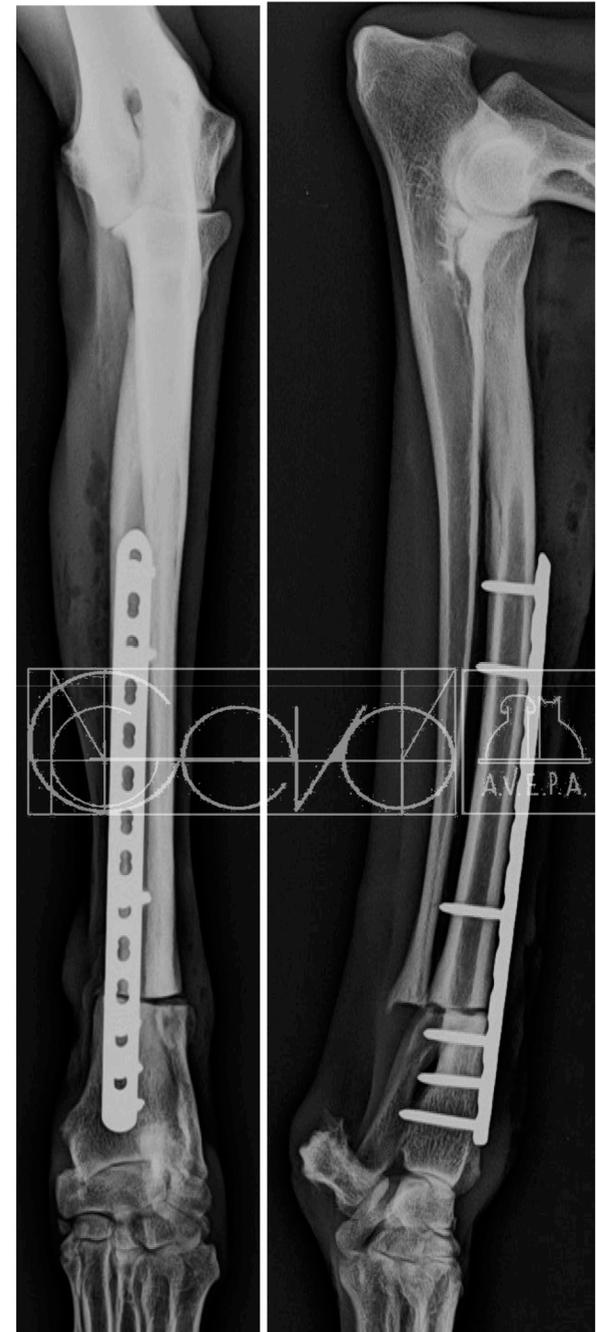
Imagen 2

**Tratamiento:** A las 4 semanas de la primera consulta procedemos a la cirugía. Mediante un acceso craneal a los 2 tercios distales del antebrazo se exponen el radio y el cúbito y se realiza una osteotomía transversa de ambos huesos. Una vez corregida las deformaciones se fija el radio con una placa LCP (Locking Compression Plate - DePuy Synthes) con 6 tornillos de 2,7 mm. de bloqueo. Se realiza el cierre rutinario del acceso y tras las radiografías (Imagen 2) se coloca un vendaje de Robert-Jones y se remite al paciente a su domicilio con tratamiento antibiótico (Amoxicilina-Clavulánico) durante 5 días y antiinflamatorio (Meloxicam) durante 10 días. También se le proporciona Tramadol para los 2 primeros días.

- Corrección de la deformación: Al tratarse el radio de un hueso aplanado de sección elíptica, no podemos hacer sobre su superficie el cálculo del ángulo que debemos corregir, como si podemos hacerlo, por ejemplo, en un fémur al corregir la anteversión proximal. Por esta razón la corrección se hace basándonos en el aspecto externo de la alineación del antebrazo y en la coincidencia de las superficies aplanadas de la cara craneal del radio.

- Movimiento del cúbito: En un antebrazo normal el cúbito distal se encuentra colocado caudolateral en relación con el radio. En este caso, dada la rotación externa de unos 90°, la porción distal del cúbito se encuentra completamente caudal al radio. Esto hace que tras la osteotomía y la corrección, el cúbito distal vuelva a su posición original, pero no la parte proximal del mismo, por lo que no existe contacto entre ambos extremos de este hueso.

- Elección de los implantes: Para un perro de algo más de 20 Kg. como “Niko” se puede pensar que una placa para tornillos de 2,7 mm. puede ser algo escasa, más teniendo en cuenta que las placas LCP para tornillos de 3,5 mm. las llegamos a utilizar en pacientes de menos de 15 Kg. Lo cierto es que las osteotomías suelen cicatrizar sin complicaciones y eso permite el uso de implantes algo menores en relación con el estándar. También es cierto que la columna de hueso (el radio) soporta cargas desde el primer momento haciendo que la placa “solo” tenga que limitar el desplazamiento, fundamentalmente la rotación y la flexión.

- Tornillo tocando el cúbito: El 3º tornillo es largo, debería haber sido un tamaño inferior (2 mm.). Esto no suele ser un problema, pero en este caso hace que la punta del tornillo esté rozando en el cúbito produciendo una pequeña osteolisis que puede ser molesta para el paciente. En las placas colocadas en la cara craneal del radio hay que tener cuidado con los tornillos colocados en la mitad proximal, o incluso más distal cuando la placa está colocada en la parte lateral del radio. En este caso la placa está colocada más bien medial, pero la rotación producida ha hecho que el cúbito se situé más caudal al radio, sorprendiéndonos detrás del radio donde no lo esperaríamos en otras condiciones.

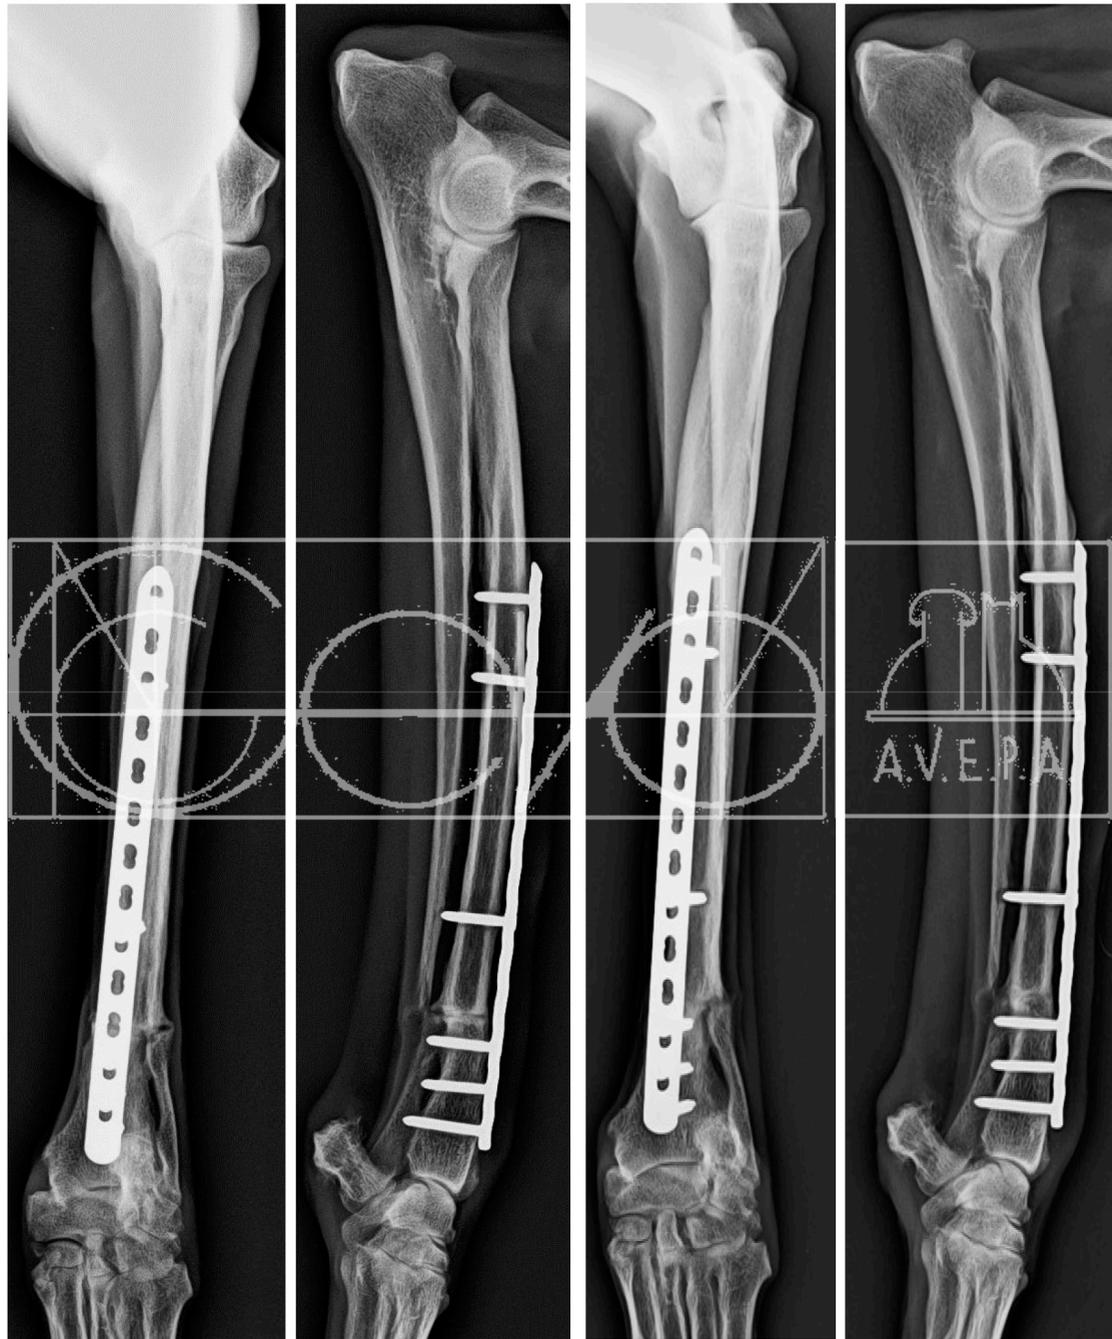
Imagen 3

- 13 días: Se retira el vendaje y los puntos. “Niko” apoya aunque todavía no carga todo el peso en la extremidad intervenida.
- 1,5 meses: (Imagen 3) Evoluciona muy bien. Solo alguna vez cuando se queda parado levanta la extremidad.
- 3 meses: (Imagen 4) Sigue mejorando. Se le permite incrementar el tiempo de ejercicio.
- 6 meses: “Niko” está completamente recuperado. Propongo a los propietarios extraer los implantes dentro de 1,5 meses.

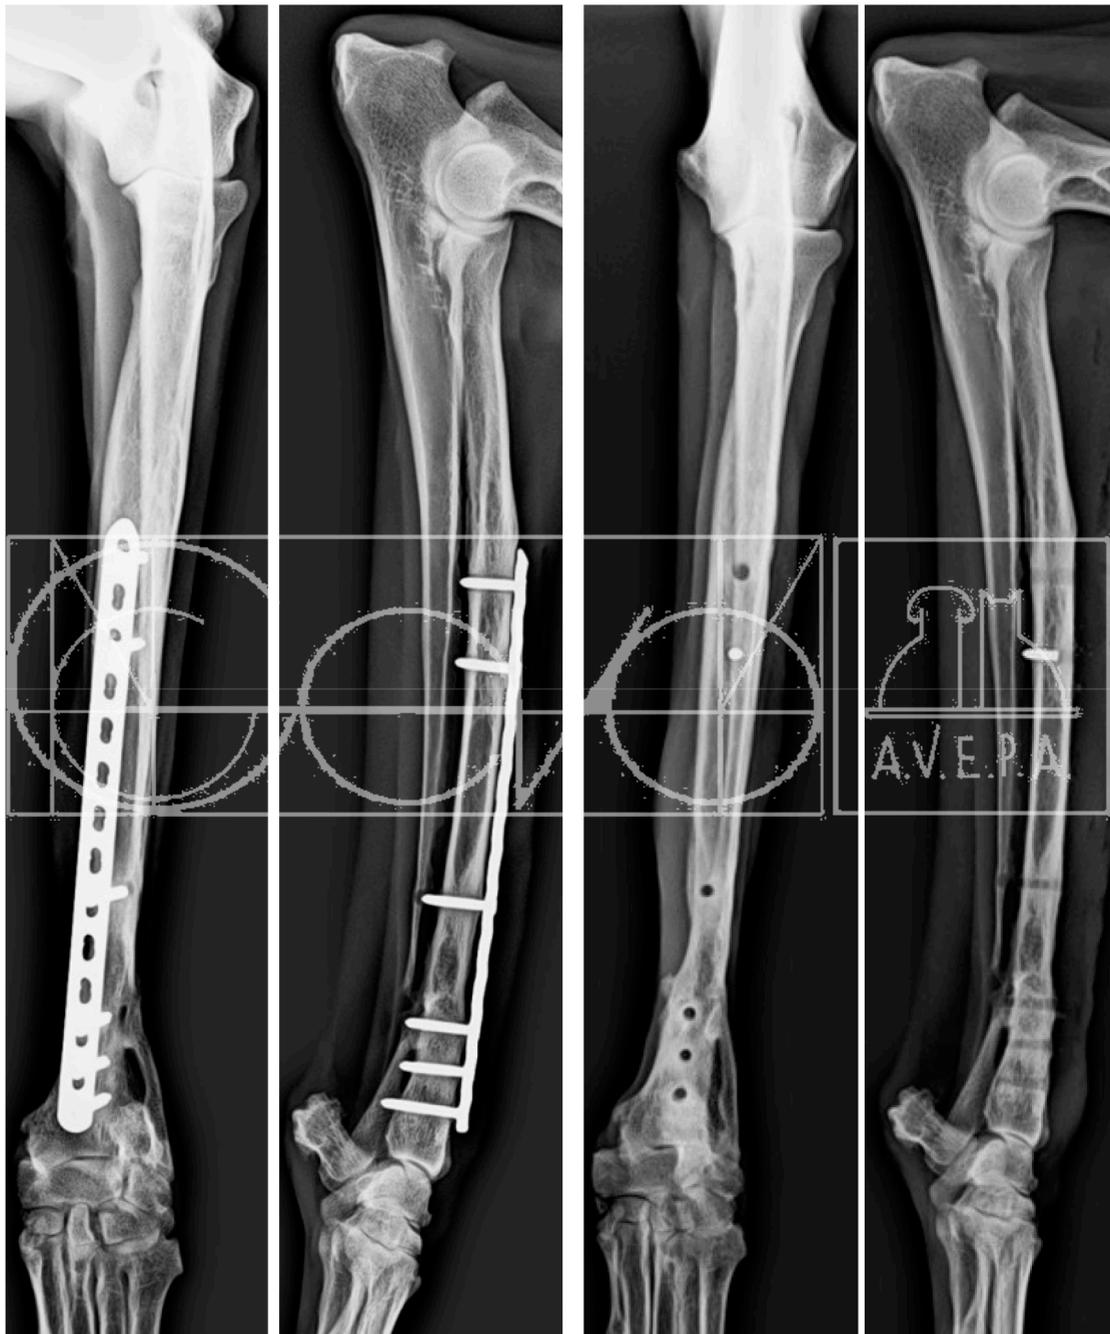
Imagen 5

- 16 meses: Durante casi un año no he tenido noticias de “Niko”. Hace 10 días se lastimó la extremidad intervenida y comenzó a cojear. Las radiografías (Imagen 5) muestran que la osteotomía ha cicatrizado bien, que el cúbito distal parece unido al radio, quedando el extremo proximal sin unión. También se detecta un cierto estrés de protección en la zona de la osteotomía radial. Vuelvo a proponer extraer los implantes y lo hago al día siguiente (Imagen 6). Para esta extracción hago 3 pequeños accesos, el proximal para los dos tornillos proximales, el distal para los tres tornillos distales y una mínima incisión sobre el tornillo central para poder introducir el destornillador. Como puede verse el 2º tornillo está roto. Colocamos otro vendaje y el tratamiento es similar al de la primera cirugía.

- Tornillo roto: Los tornillos de bloqueo suelen romperse justo por debajo de la cabeza. En este caso ha sucedido entre las dos corticales, sorprendentemente. Es posible que el incidente que sufrió “Niko” 10 días antes de retirar los implantes provocase la rotura de este tornillo.

- Stres de protección: Al retirar la placa vemos que la zona de la osteotomía del radio se encuentra unida pero más estrecha que el resto del hueso. Hay riesgo de refractura, más en un paciente que solo sabe andar o correr alocadamente. Debemos convencer al propietario de la necesidad de evitar los esfuerzos durante un tiempo.

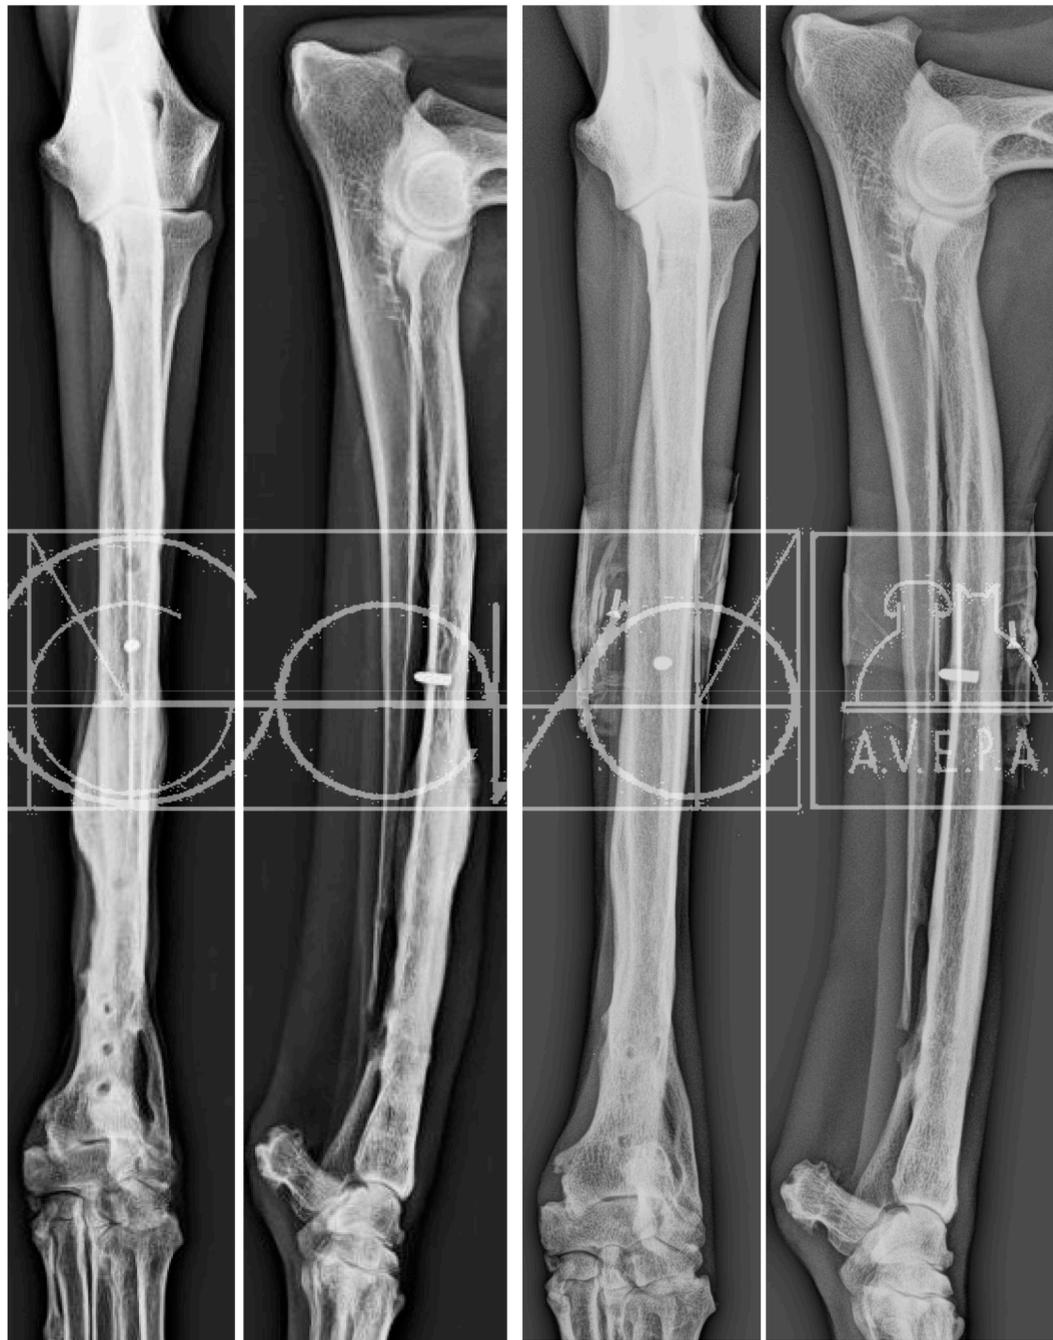
Imagen 7

- 10 días después de la extracción de los implantes retiramos el vendaje y los puntos.
- 18 meses: A los dos meses de retirar los implantes “Niko” vuelve a estar muy bien y las radiografías (Imagen 7) muestran como el radio se va haciendo más consistente.
- 22 meses: Está haciendo vida completamente normal, así que le damos el alta.
- 30 meses: Volvemos a ver “Niko” pues ha sufrido una fractura del cúbito y el radio derechos (en la extremidad contralateral). Aprovechamos para hacer estas radiografías (Imagen 8) en las que se comprueba la perfecta remodelación de la extremidad.

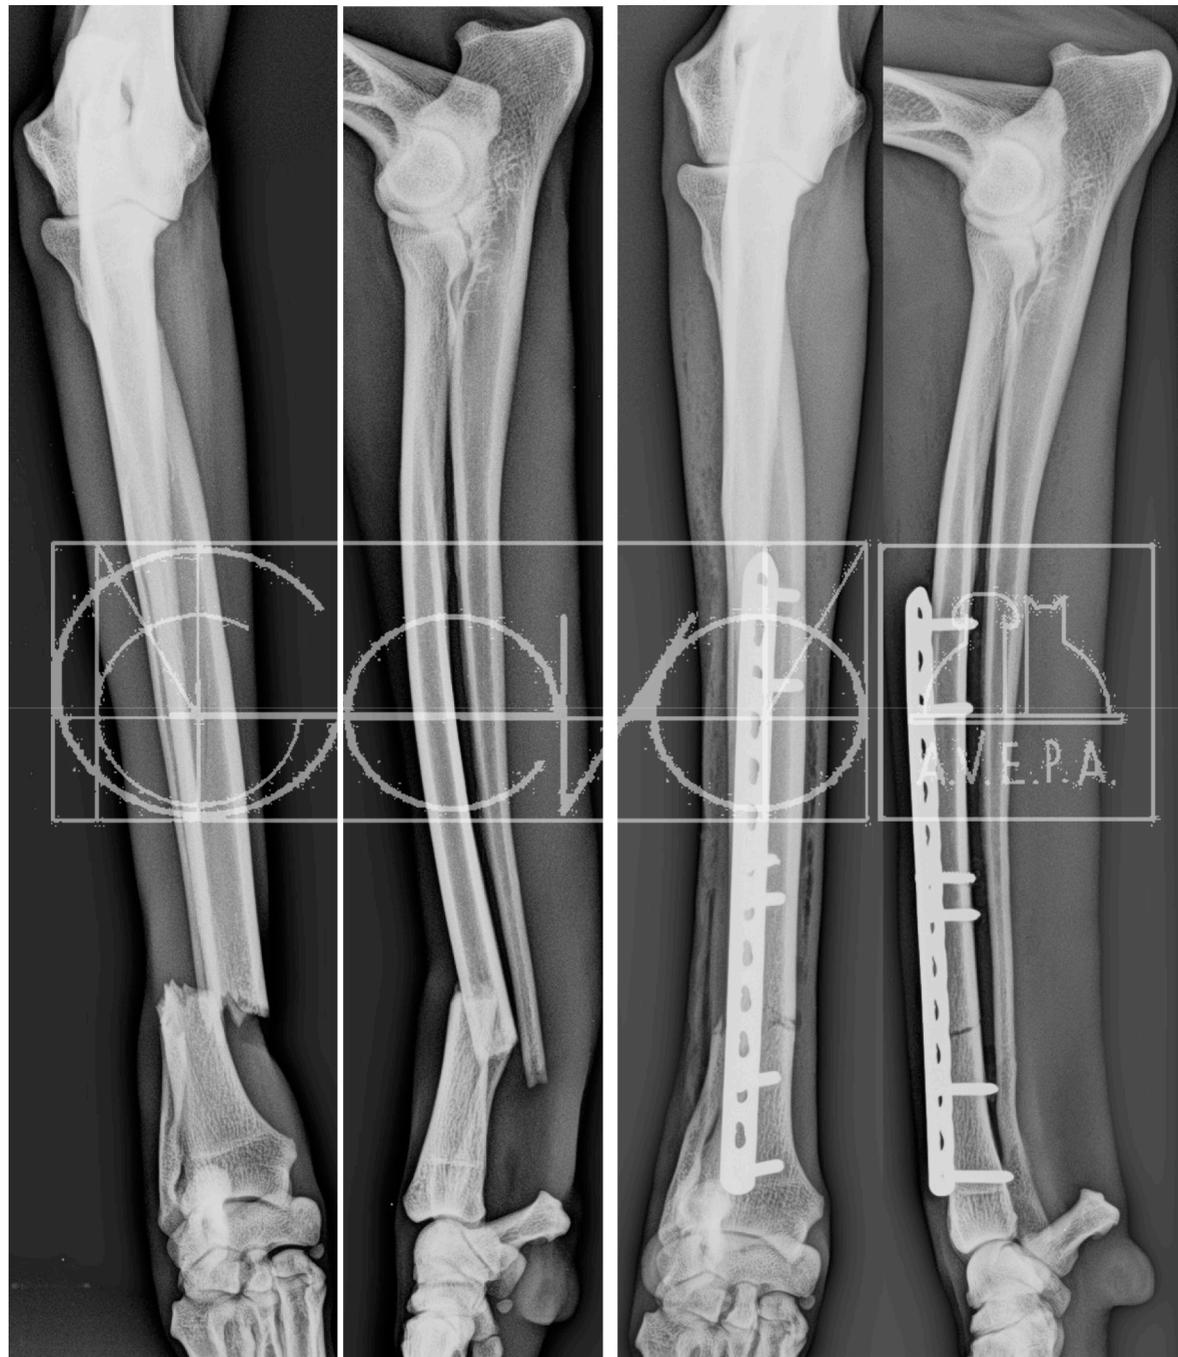
Imagen 9

Para desesperación de los dueños se fractura el cúbito y el radio contralateral (Imagen 9). Así que procedemos a la osteosíntesis con una placa LCP y 6 tornillos de 2,7 mm. de bloqueo (Imagen 10).
