Caso 2

No-uni3n de fractura escapular

Centro Quir3rgico Veterinario

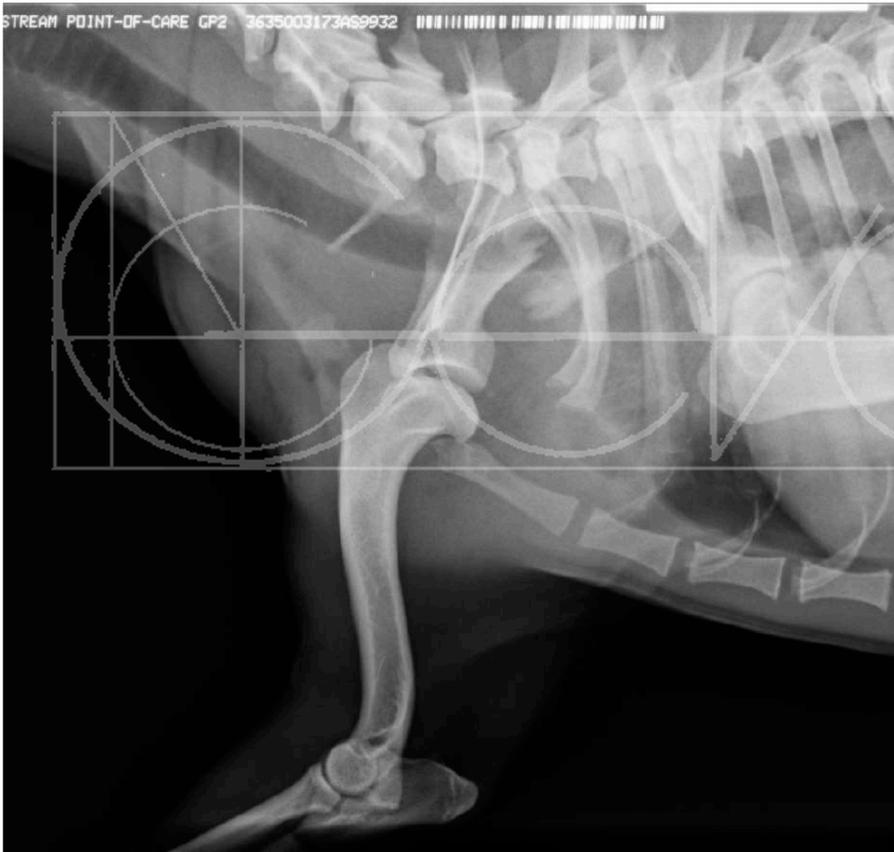
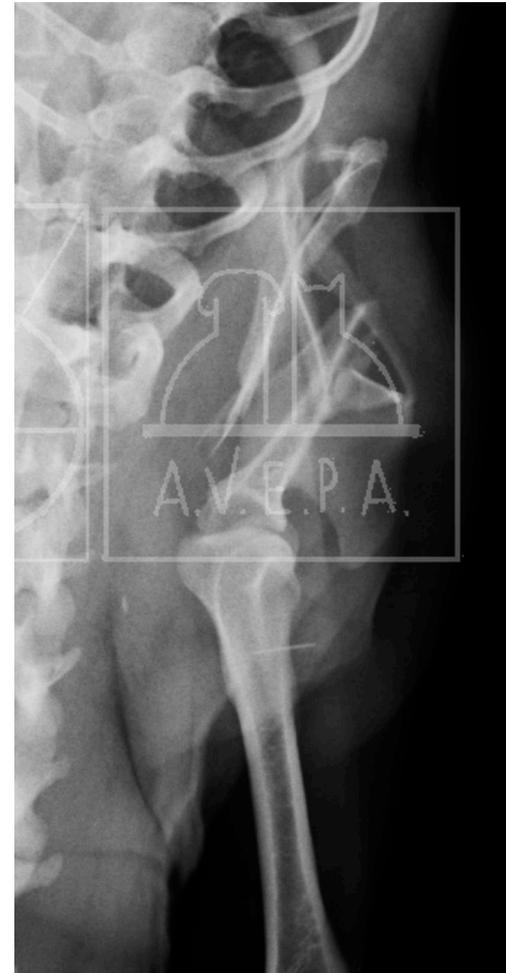
Caso Clínico: Mestizo hembra de 3 años de edad y 12 Kg de peso. Se presenta con una cojera marcada (6 en una escala del 1 al 10) manteniendo la extremidad en alto al correr, producida por un traumatismo un mes y medio antes. El veterinario que lo remite la había intentado manejar de forma conservadora. La exploración ortopédica muestra crepitación y dolor a la manipulación de la escápula así como una marcada atrofia muscular en el área del supraespinoso e infraespinoso. Radiográficamente se diagnostica una fractura conminuta del cuerpo y espina de la escápula (Imagen 1 y 2)

- La mitad proximal de la espina escapular estaba separada del cuerpo de la escápula, que a su vez estaba dividido en varios fragmentos. Esta circunstancia es muy rara e impide la fijación anatómica, lo que sumado al alto grado de laceraciones musculares nos decidió a realizar una reconstrucción biológica fijando solamente los fragmentos principales. Los implantes se colocaron en la fosa infraespinosa pues tiene mayor capacidad de sujeción precisamente en la mitad proximal ⁽²⁾ .

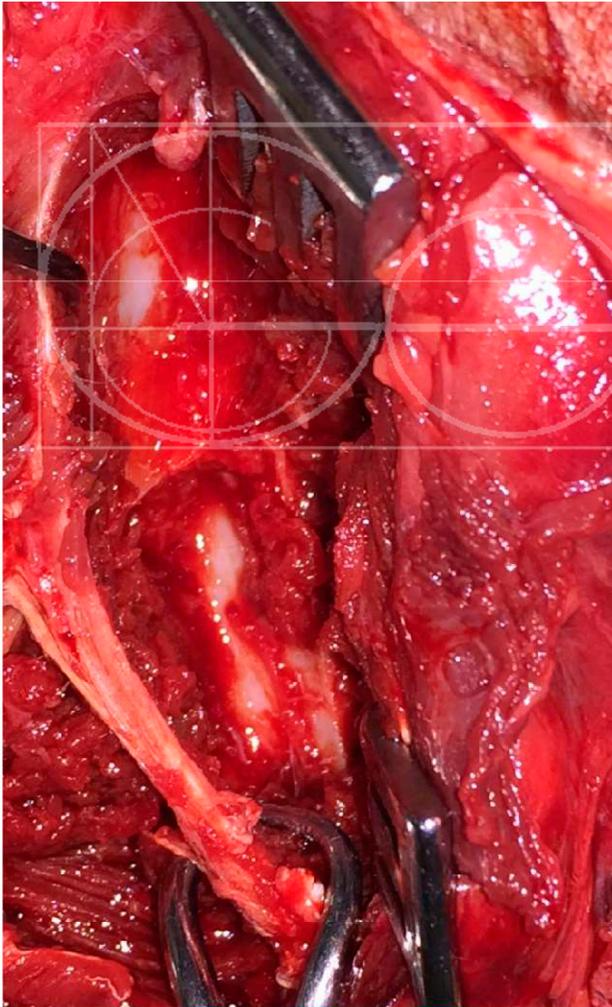
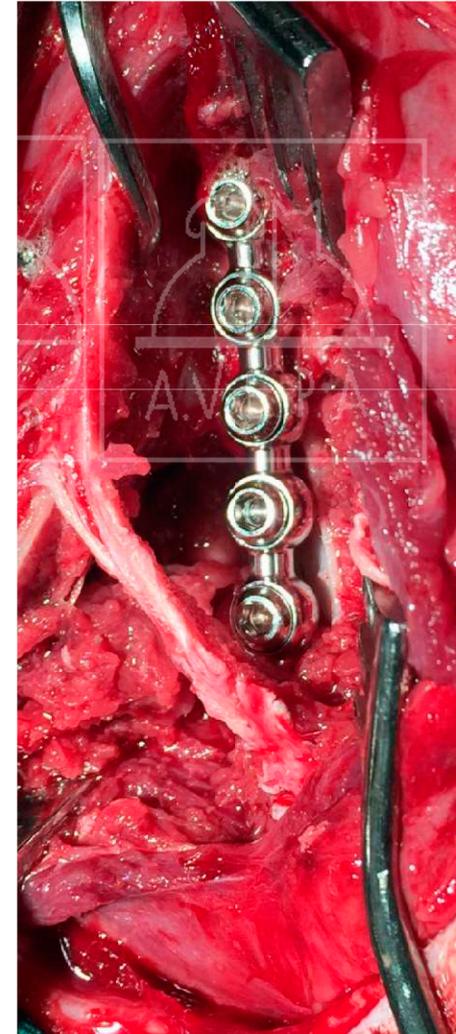
Tratamiento: Mediante un abordaje lateral a la escápula con retracción del omotransversario y trapecio se accede al foco de fractura, El traumatismo había producido grandes laceraciones en los grupos musculares paraespinales, especialmente el infraespinoso por lo que el abordaje fue el mínimo imprescindible para colocar los implantes. Se comprobó que no había apenas callo óseo sino una enorme fibrosis que abarcaba todos los músculos afectados. Se realineó el eje de la escápula y no se hicieron intentos por reconstruir todos los fragmentos (Imagen 3 y 4)

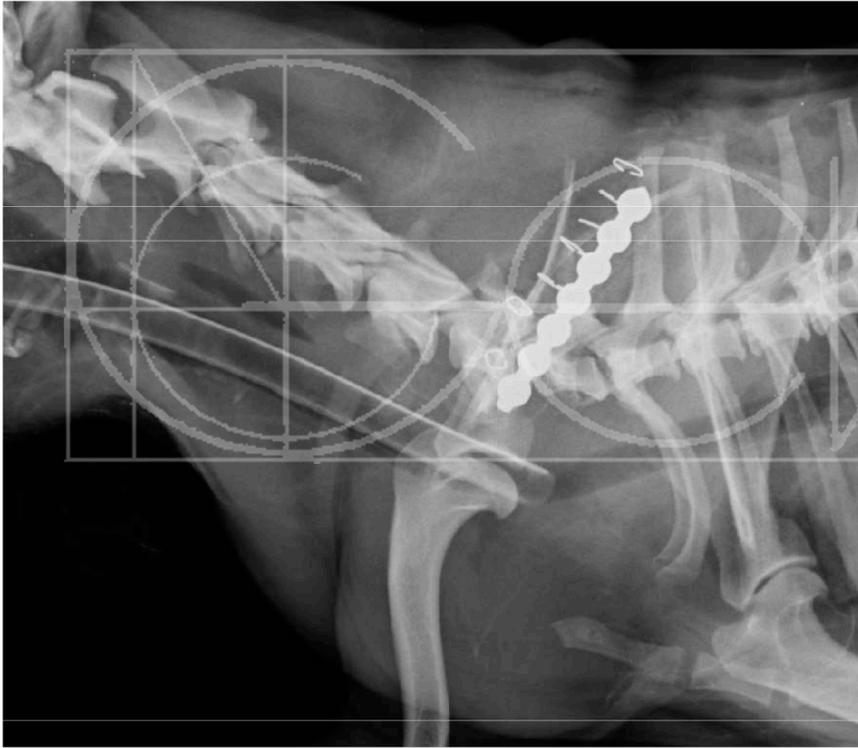
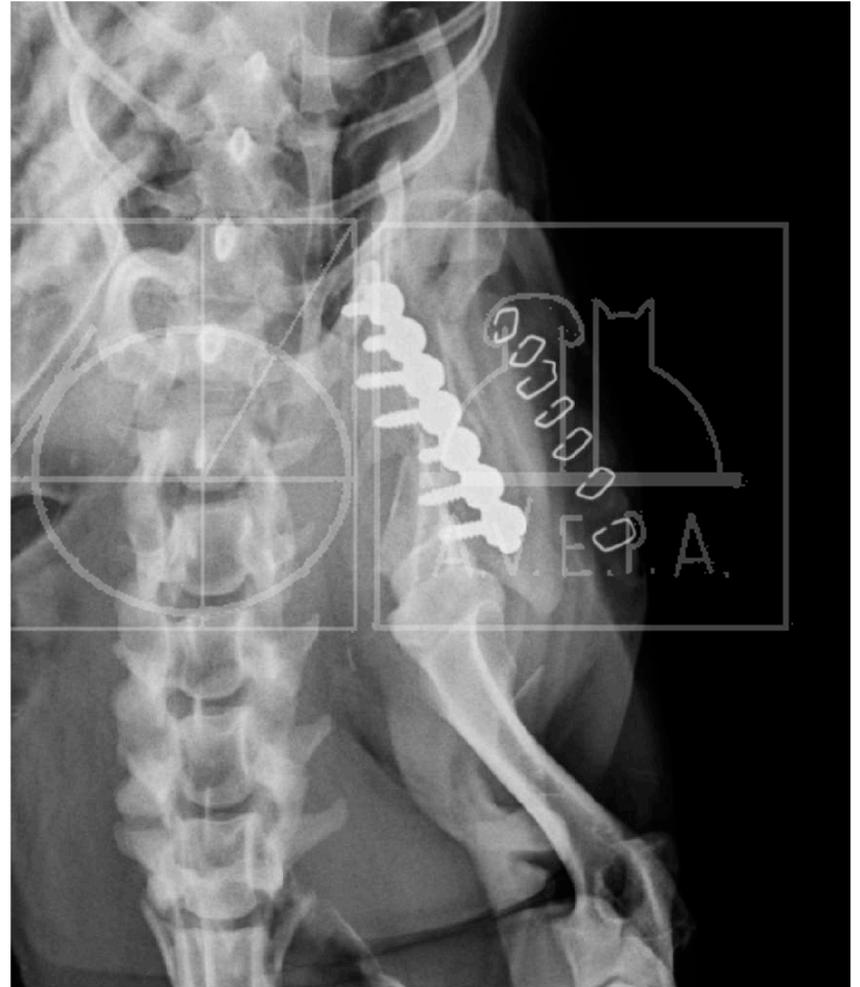
Tratamiento: Para la fijación se seleccionó una placa bloqueada SOP de 2,7 mm colocada en la fosa del infraespinoso (Imagen 5 y 6)

- Al tratarse de una fractura conminuta en un hueso plano están indicados los implantes bloqueados ⁽¹⁾ . La escápula es el hueso más plano del cuerpo con una mínima capacidad de sujeción de cualquier implante, por lo que las placas no bloqueadas corren un riesgo alto de perder anclaje.

- Las placas SOP, por sus especiales características, no están pensadas para reconstruir fracturas en huesos largos y soportar toda la carga por si solas, sino que necesitan de algún sistema auxiliar, por ejemplo clavos intramedulares. Por el contrario, son ideales para huesos planos (escápula, pelvis, acetábulo, mandíbula...), donde otros sistemas son difíciles de usar o no producirían una fijación estable.

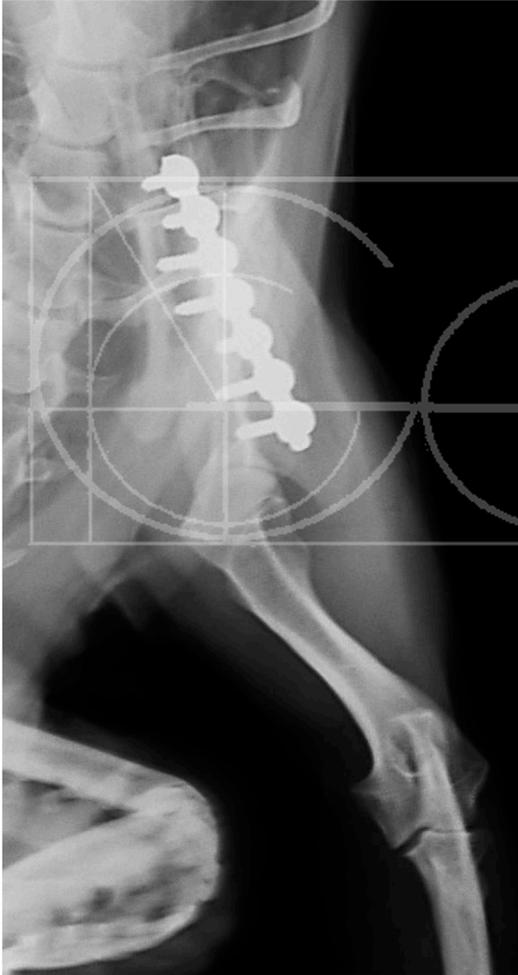
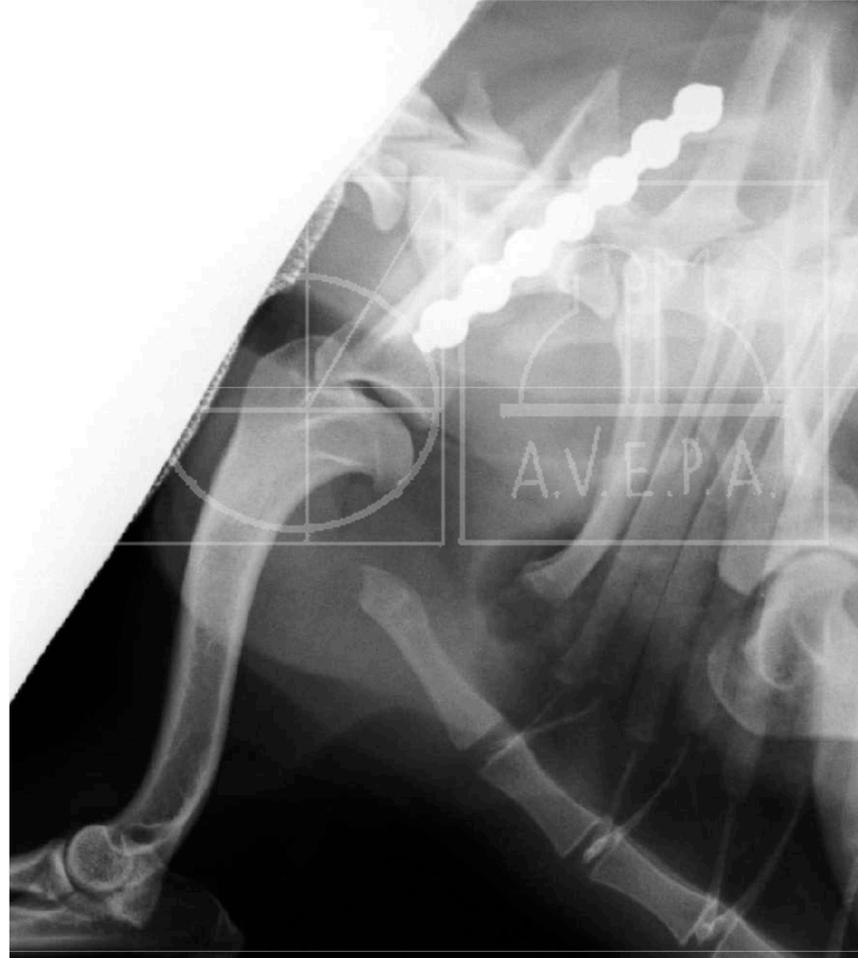
Seguimiento: El paciente fue mejorando el apoyo rápidamente y a los dos meses la cojera era residual .

A los 3 meses de la intervención se realizaron unas radiografías para comprobar que la consolidación ósea y la integridad de los implantes eran correctos (Imagen 7 y 8), (video1)
