# Caso N° 2

- ❶ Frida
- ❷ Mestizo(Cruce de Bull terrier)
- ❸ 36 Kg
- ❹ 6 Años
- ❺ Fractura compleja de tibia, por estallido, de origen traumático al caer de una altura, sobre superficie dura (cemento)

# FRIDA

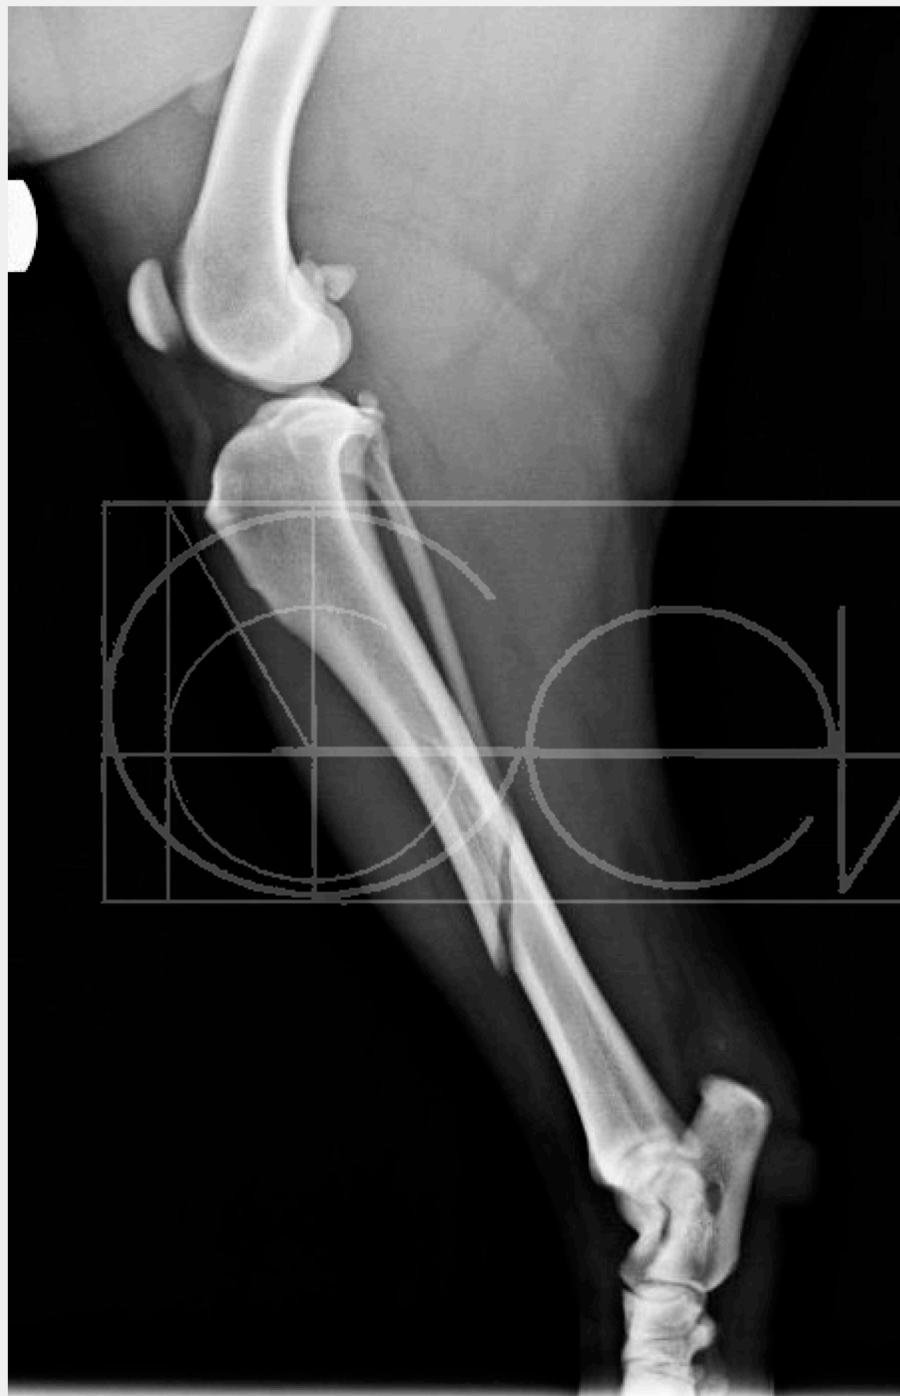
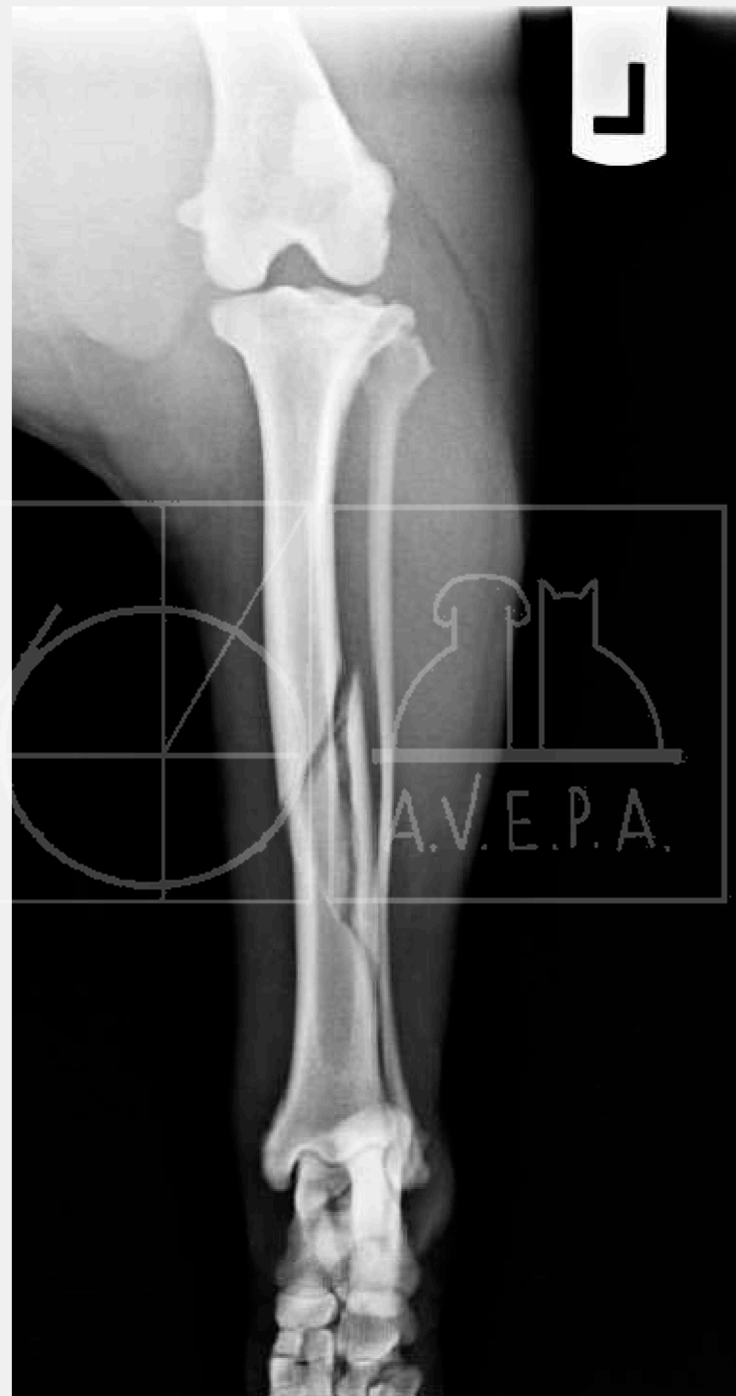
- Éste tipo de fracturas por estallido, se caracterizan en muchos casos, por aparición de fisuras muy largas, desde el foco principal.
- En éste caso, el tercio proximal y distal de la Tibia, están aparentemente intactos, junto a la también aparente integridad del Peroné
- La utilización en éste caso, de un fijador externo tipo II, bajo tracción, sin abrir el foco de fractura, bastante robusto(3X4mm), reforzado por las 4 barras conectoras de 4.0mm cada una, garantiza un mínimo daño vascular, durante la maniobra de reducción, con el consiguiente beneficio para la buena evolución de la fractura

- Colocación fijador externo tipo II a cielo cerrado, bajo tracción
- Utilizamos dos barras conectoras de 4.0mm por cada lado, por la potencia y peso del paciente
- Aguja con rosca positiva central de 3.0mm (x4)
