**CASO 1**

**ARTRODESIS PANTARSIANA POR LESIÓN ANTIGUA CON  
ANQUILOSIS EN ANGULO DE 95 GRADOS**

**ALBERTO HERRANZ CASELLAS  
CENTRO QUIRURGICO AHC  
cquirurgicoahc@hotmail.com**

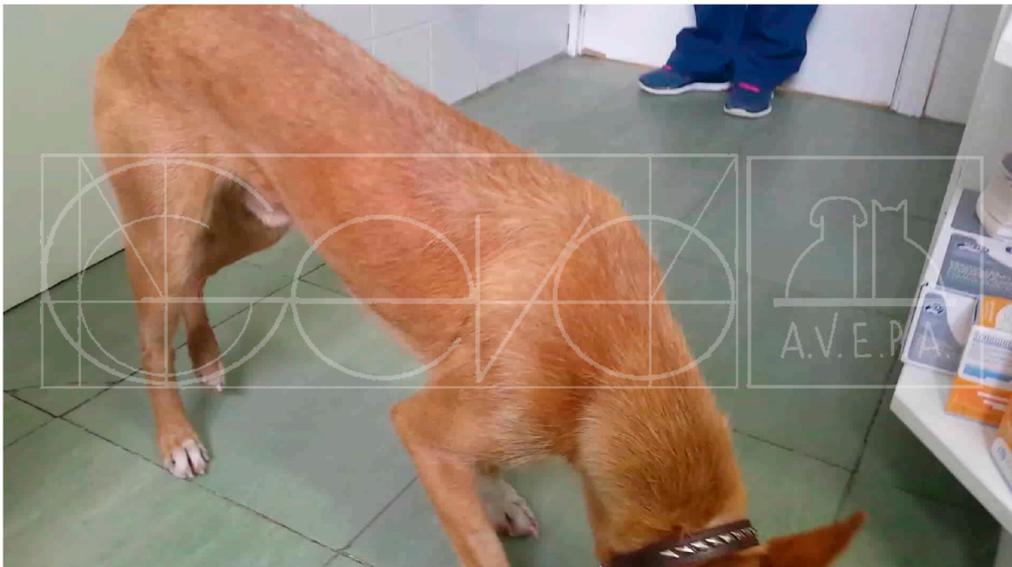
Video 1

**Caso clínico** : Fuenlo es un podenco, macho, de 4 años y 12 kg de peso que presenta una cojera casi sin apoyo de la extremidad posterior izquierda (video1, clic encima) siendo la causa de dicha cojera desconocida ya que es recogido.

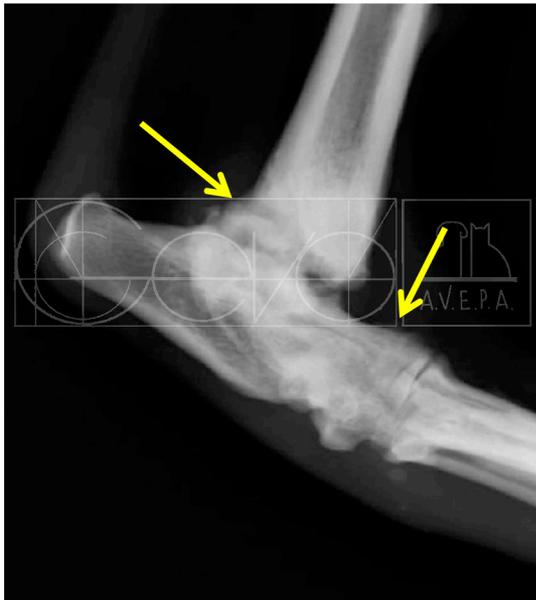
Imagen 1

En el estudio radiográfico encontramos gran destrucción de las superficies articulares tibio-tarsianas y que las articulaciones intertarsianas y tarso-metatarsianas están prácticamente fusionadas. ( flechas imagen 1 y 3 )

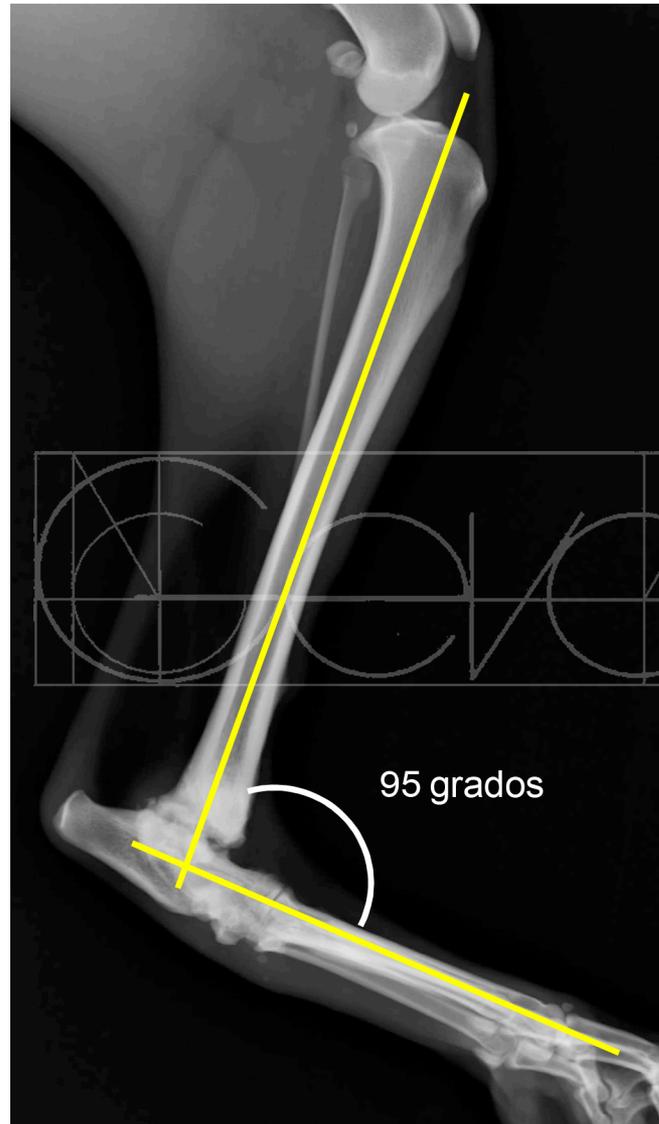
Imagen 2

Cuando medimos el ángulo de la articulación tibio-tarsiana comprobamos que esta muy cerrado siendo de 95 grados cuando el ángulo fisiológico se considera de 135 grados. (imagen 2 )

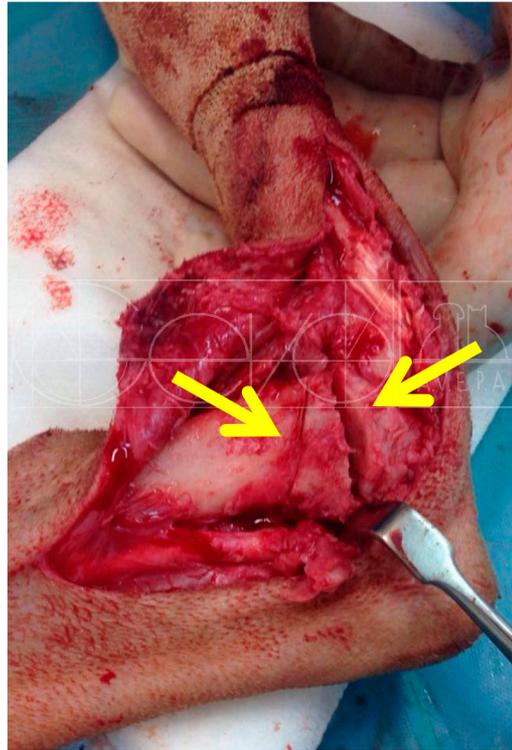
Foto 1

Realizamos un abordaje medial desde la tibia distal hasta la mitad de los metatarsianos y una vez disecadas las estructuras de la zona trabajamos sobre la articulación tibio-tarsiana. Hacemos dos osteotomías, una en la superficie articular dañada del astrágalo y el calcáneo y la otra en la tibia (foto 1) eliminando una cuña de la parte caudal cuyo tamaño hemos calculado previamente sobre las radiografías, si tenemos un ángulo de  $95^\circ$  y queremos uno de  $135^\circ$  tendremos que quitar una cuña de  $40^\circ$ .

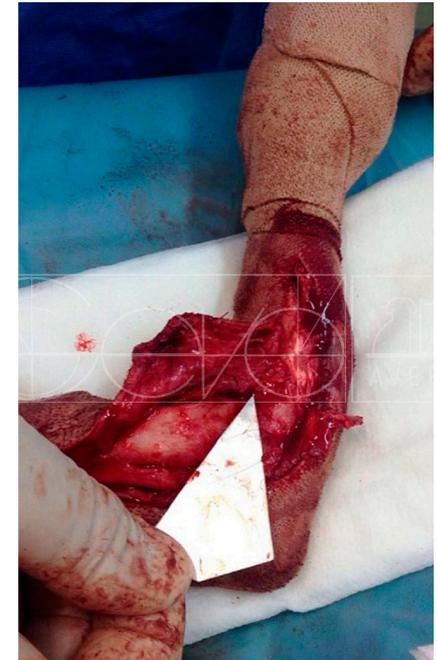
Foto 2

Utilizamos para marcar los cortes una plantilla con la medida de la cuña (foto 2).

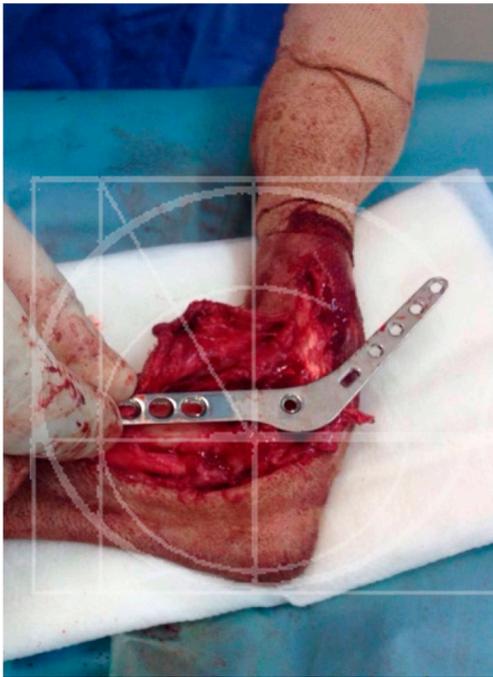
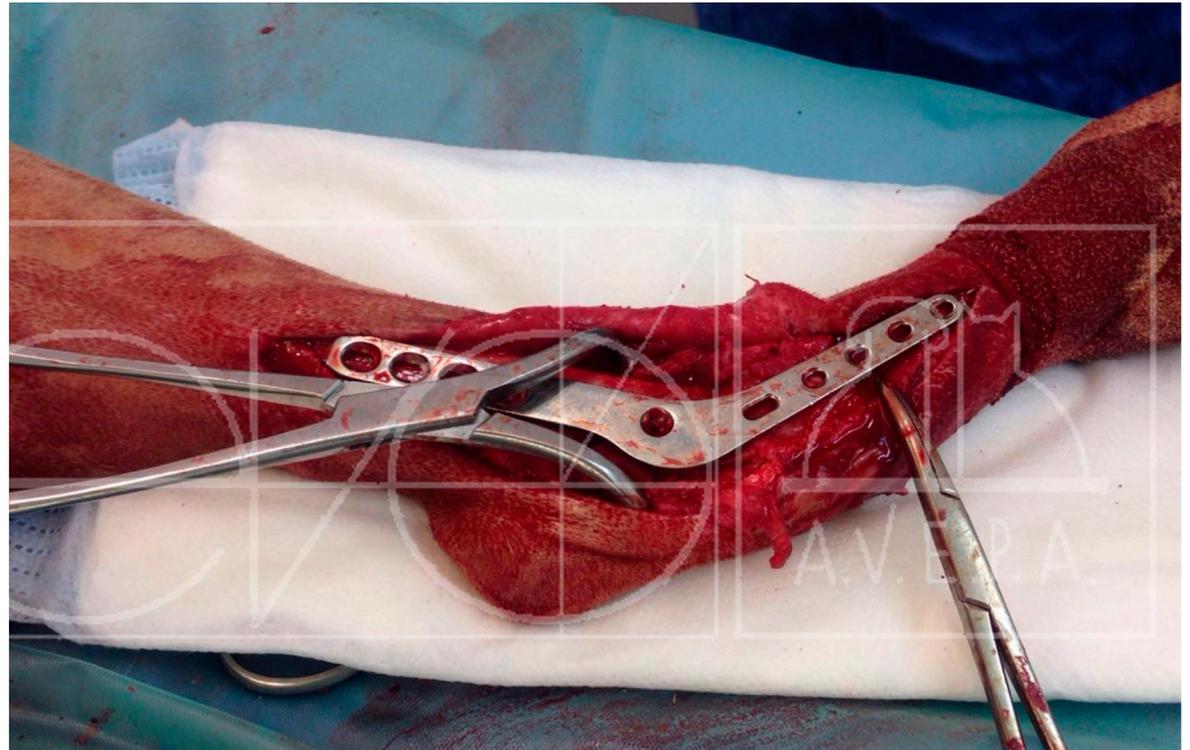
A continuación reducimos, fijamos con una pinza punta-punta y comprobamos que la placa se acomode bien, para ello hemos tenido que fresar ligeramente la base del primer metatarsiano. Nos aseguramos que los orificios distales de los metatarsianos y los proximales de la tibia se sitúan sobre hueso para poder colocar los tornillos y además esto me confirmará que el ángulo que le estoy dando es el correcto (foto 3 y 4).

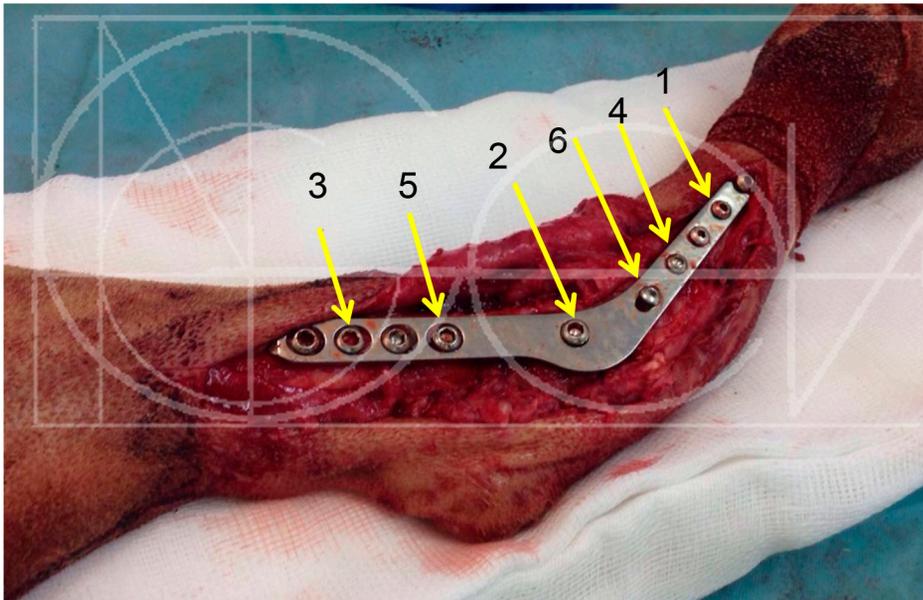
Foto 5

Fijamos la placa empezando por el segundo tornillo mas distal de los metatarsianos, después el central al astrágalo y calcáneo, continúo con el segundo mas proximal de la tibia, el mas proximal del metatarsiano, el mas distal de la tibia, el del hueso tarsiano central y finalmente colocamos el resto, de esta manera nos aseguramos de que todos los tonillos encuentren hueso y la reducción sea buena. ( foto 5 ) Antes de cerrar ponemos un injerto de esponjosa que sacamos de la cara medial proximal de la tibia.

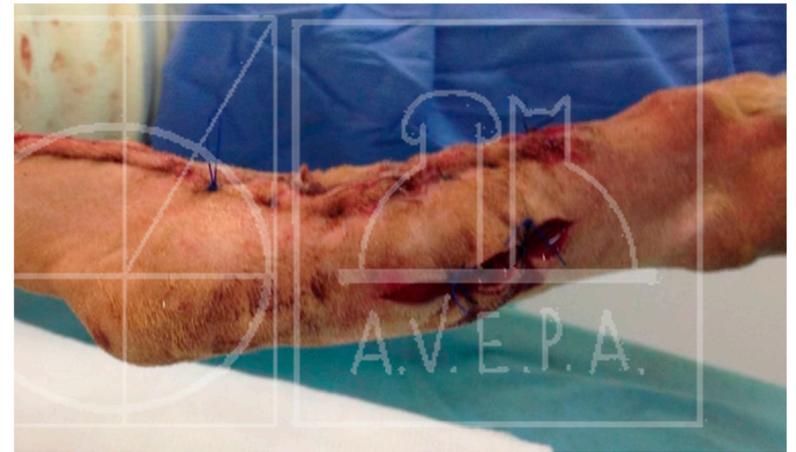
Foto 6

Encontramos mucha tensión al cerrar la piel a nivel de los metatarsianos debido a la placa y al aumentar el ángulo por lo que realizamos un corte en la zona ventral que permitirá el desplazamiento y cerrar sin problemas la piel que cubre la placa siendo esto importante. Damos un par de puntos de aproximación en el corte ventral y terminara de cerrar por segunda intención. (foto 6 )

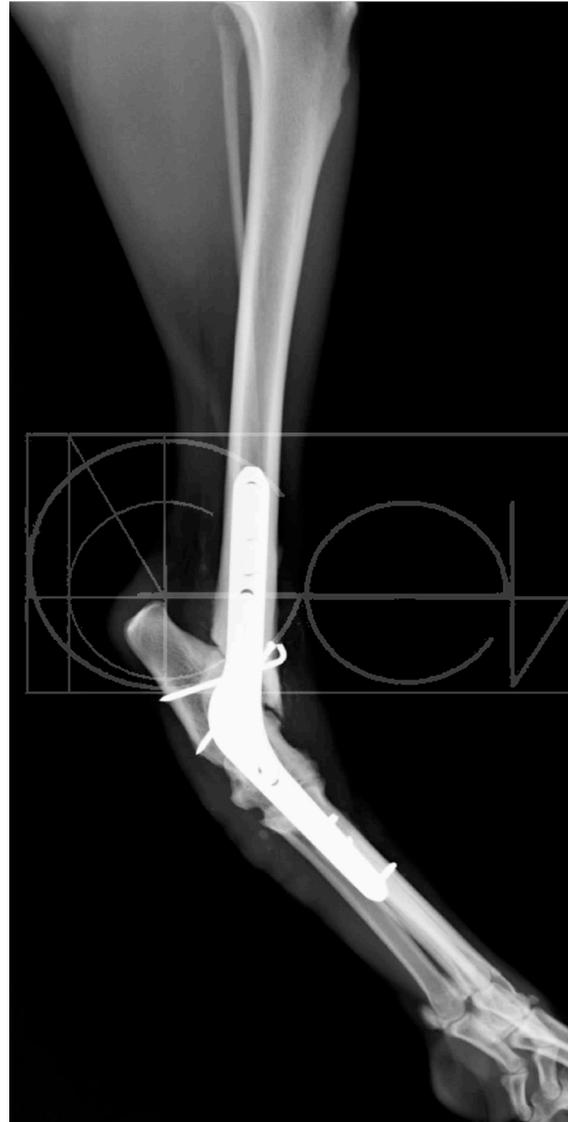
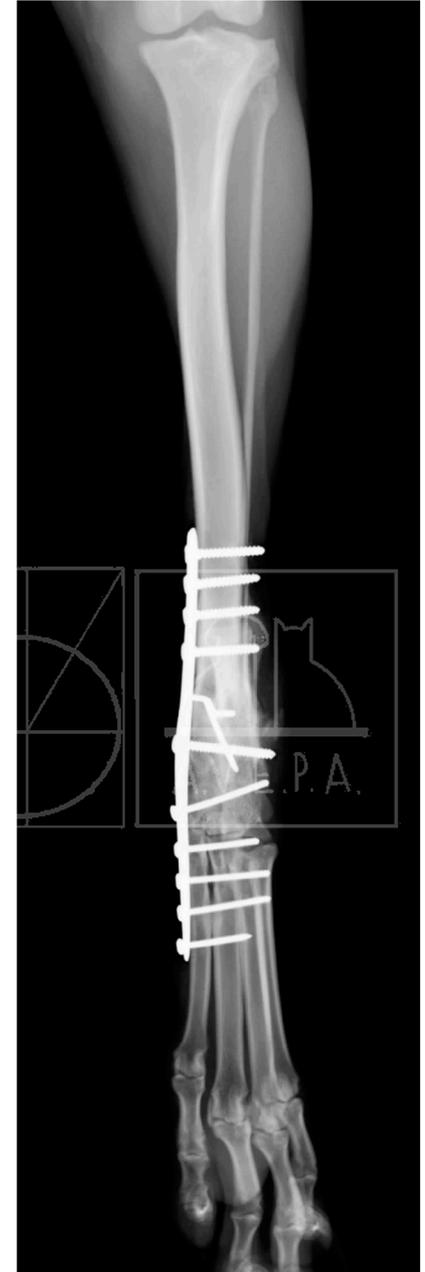
Comprobamos que hay una buena alineación de la extremidad y una buena reducción de las superficies de las osteotomías habiéndose corregido el ángulo correctamente.

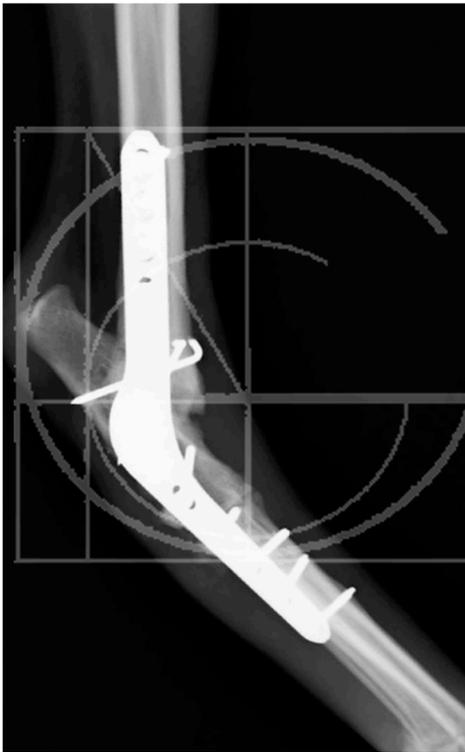
Imagen 1

Las radiografías a los 45 días (imagen 1) y 90 días (imagen2) muestran una buena evolución de la consolidación y Fuenlo utiliza la extremidad sin ningún problema, sin embargo hay una aguja que parece molestarle ya que tiene una pequeña reacción en el tejido blando de esa zona y decidimos extraerla.

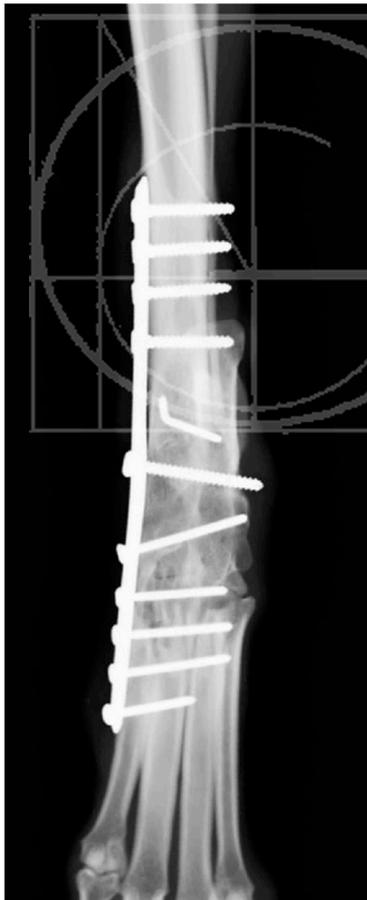
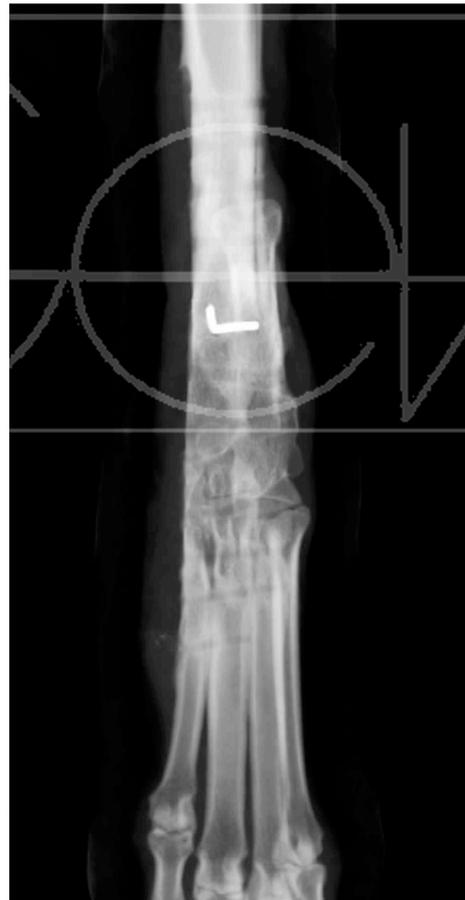
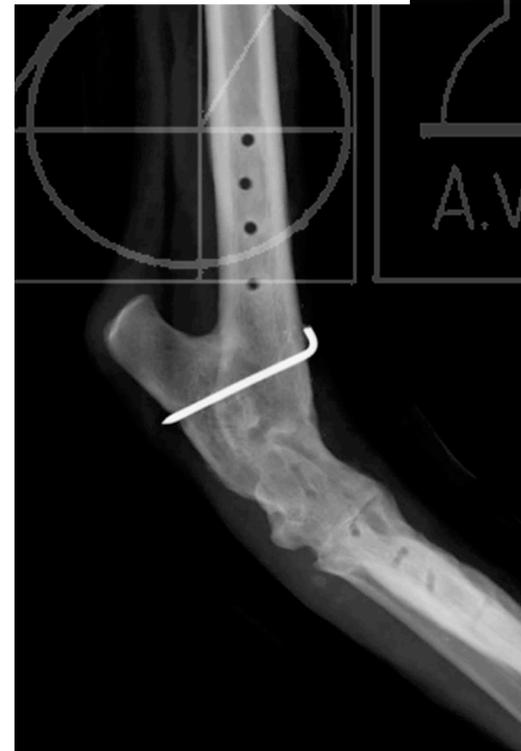
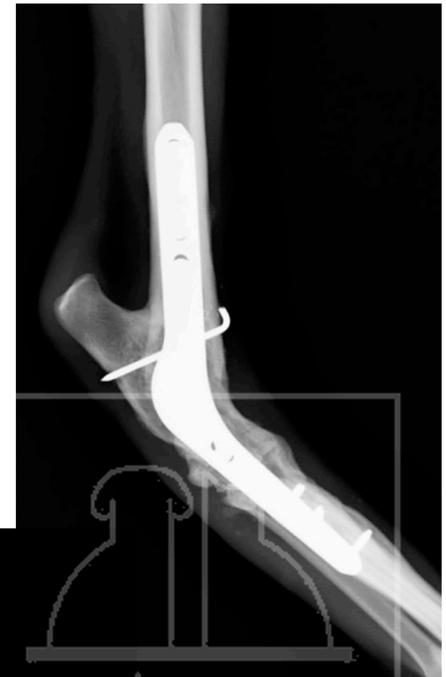
A los 7 meses la utilización de la extremidad es muy buena. La consolidación radiológica se considera completa y se extrae la placa. Recomendamos la retirada de la placa ya que debido al poco tejido que la cubre a nivel de los metatarsianos en el futuro puede dar molestias. La aguja no ocasionaba ninguna molestia y decidimos dejarla.

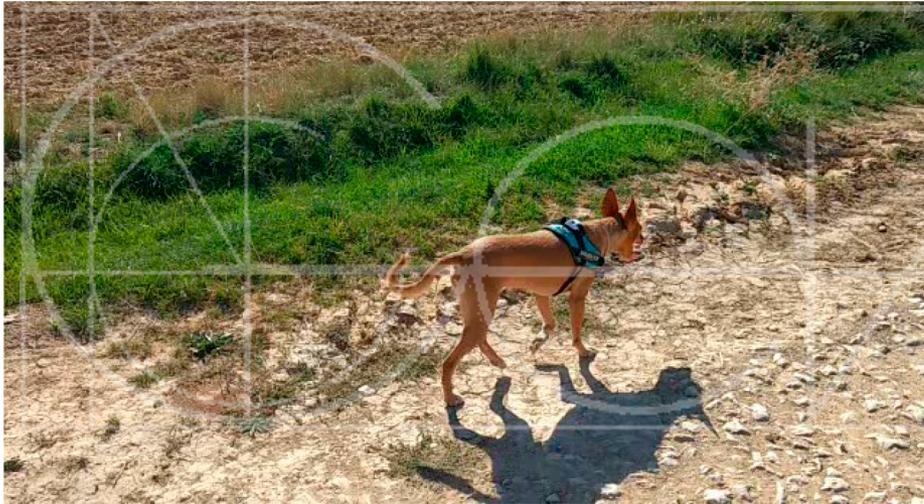
Video 3

Al los 15 meses de la cirugía comprobamos que la funcionalidad de la extremidad es muy buena.  
(videos 3 y 4)

La artrodesis pantarsal es bien tolerada siendo una buena opción cuando hay lesiones graves o dolor crónico. (videos 3 y 4)
