FRACTURA TRANSVERSA CON LIGERO GRANDO DE CONMINUCIÓN EN DIÁFISIS TERCIO DISTAL DE TIBIA Y PERONÉ

Caso 2

Hospital Veterinario de la Universidad de León

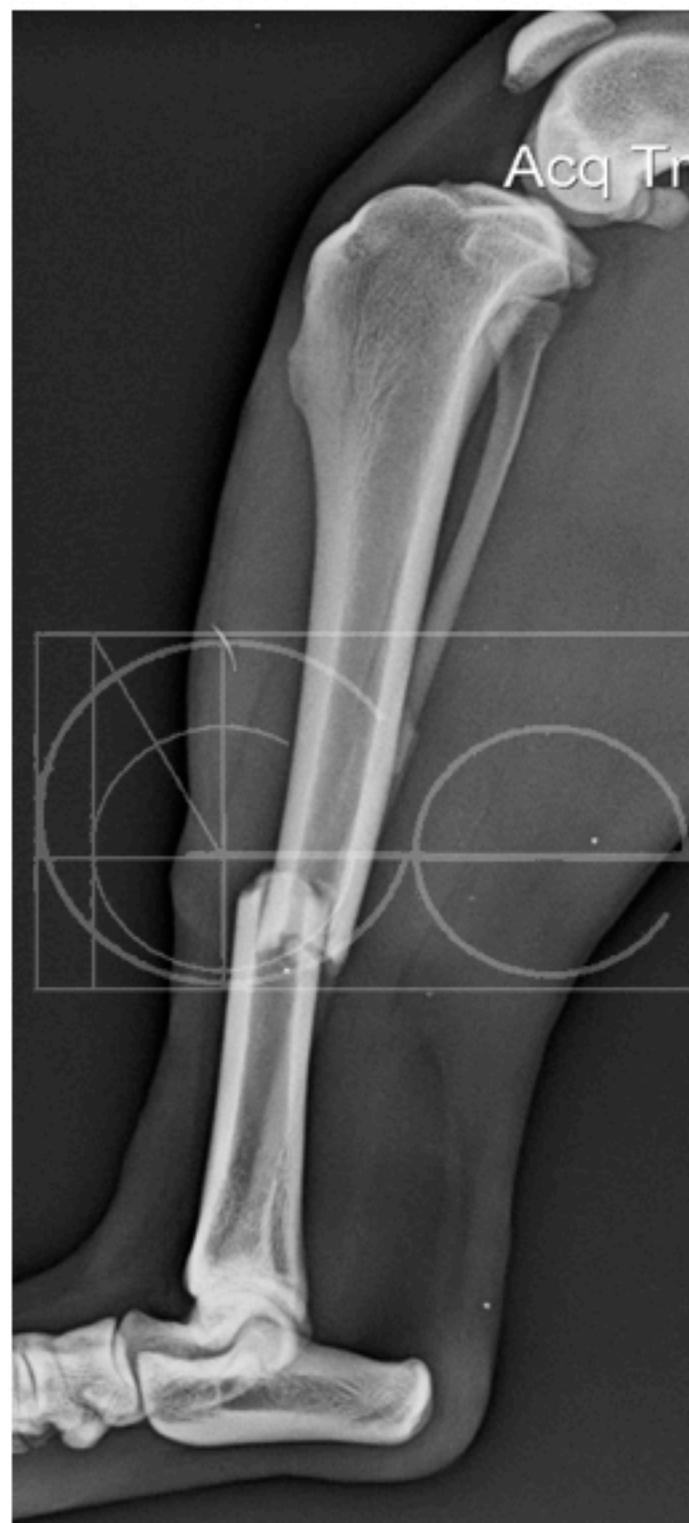
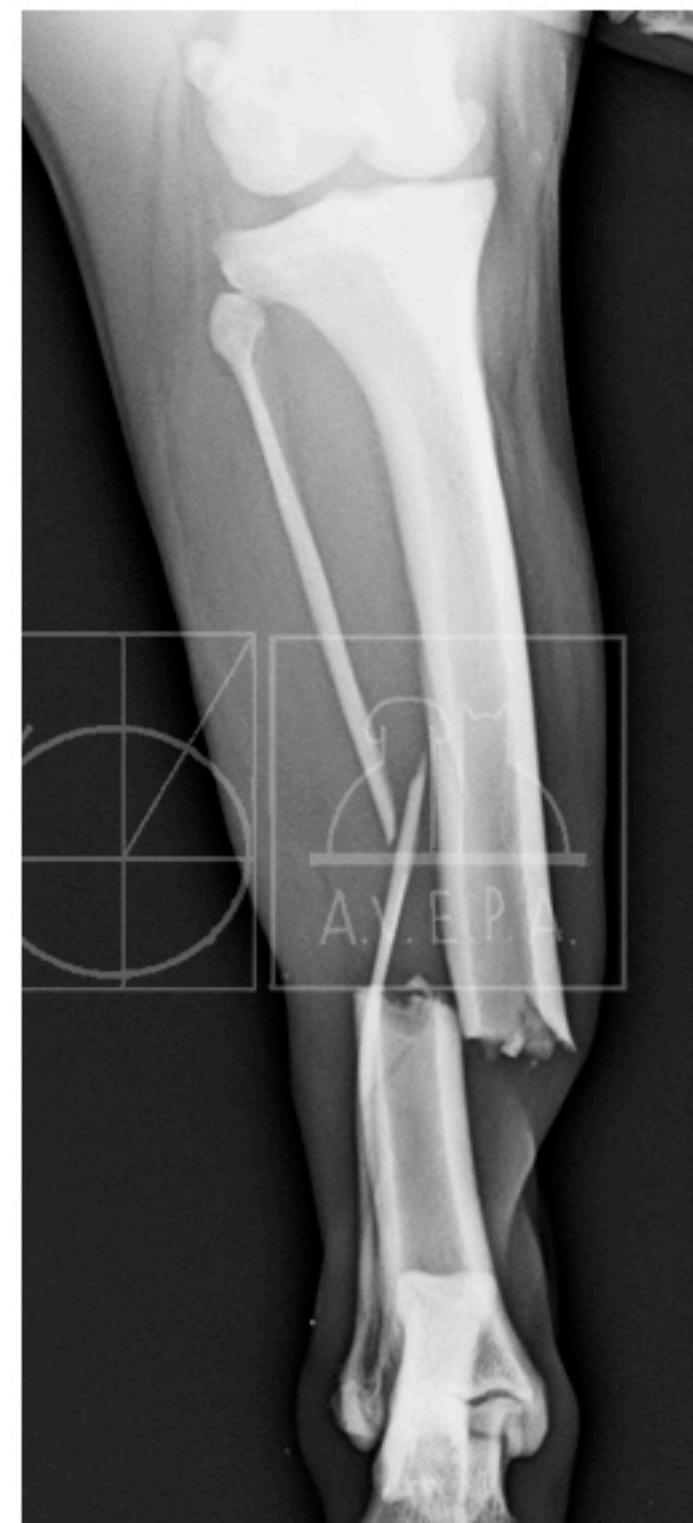
Historia clínica: “Golfo” es un perro mestizo, macho castrado de 7 años y medio, de 22 kg de peso, que acude a consulta remitido por otro centro veterinario donde se le ha diagnosticado una fractura de tibia y peroné, que en el momento de la consulta es de un día de evolución. Durante la exploración ortopédica se aprecia una cojera de grado 4/5 de la extremidad posterior derecha, la cual está inflamada a nivel del tercio distal de la tibia y el peroné. Durante la palpación el paciente muestra dolor, la zona presenta hipertermia, un hematoma leve y crepita. El estudio radiológico reveló una fractura diafisaria, transversa conminuta, en el tercio distal de tibia y peroné (Imágenes 1 y 2). En el foco de fractura se pueden apreciar pequeños fragmentos, de escasos milímetros, desprendidos de ambos fragmentos principales, y una pequeña fisura diagonal en el aspecto craneal/dorsal/anterior del fragmento distal, que llega a afectar a la cortical también en la cara medial parcialmente.

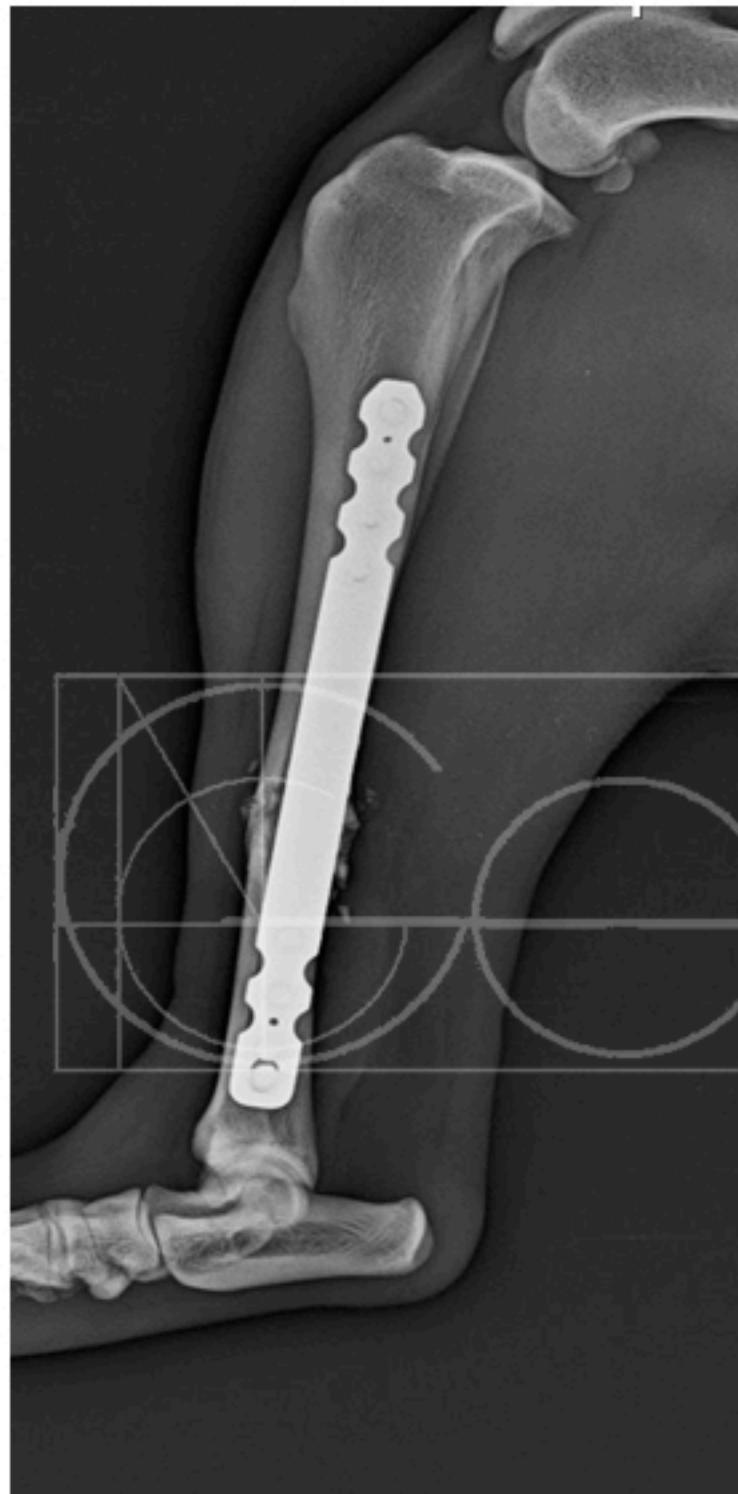
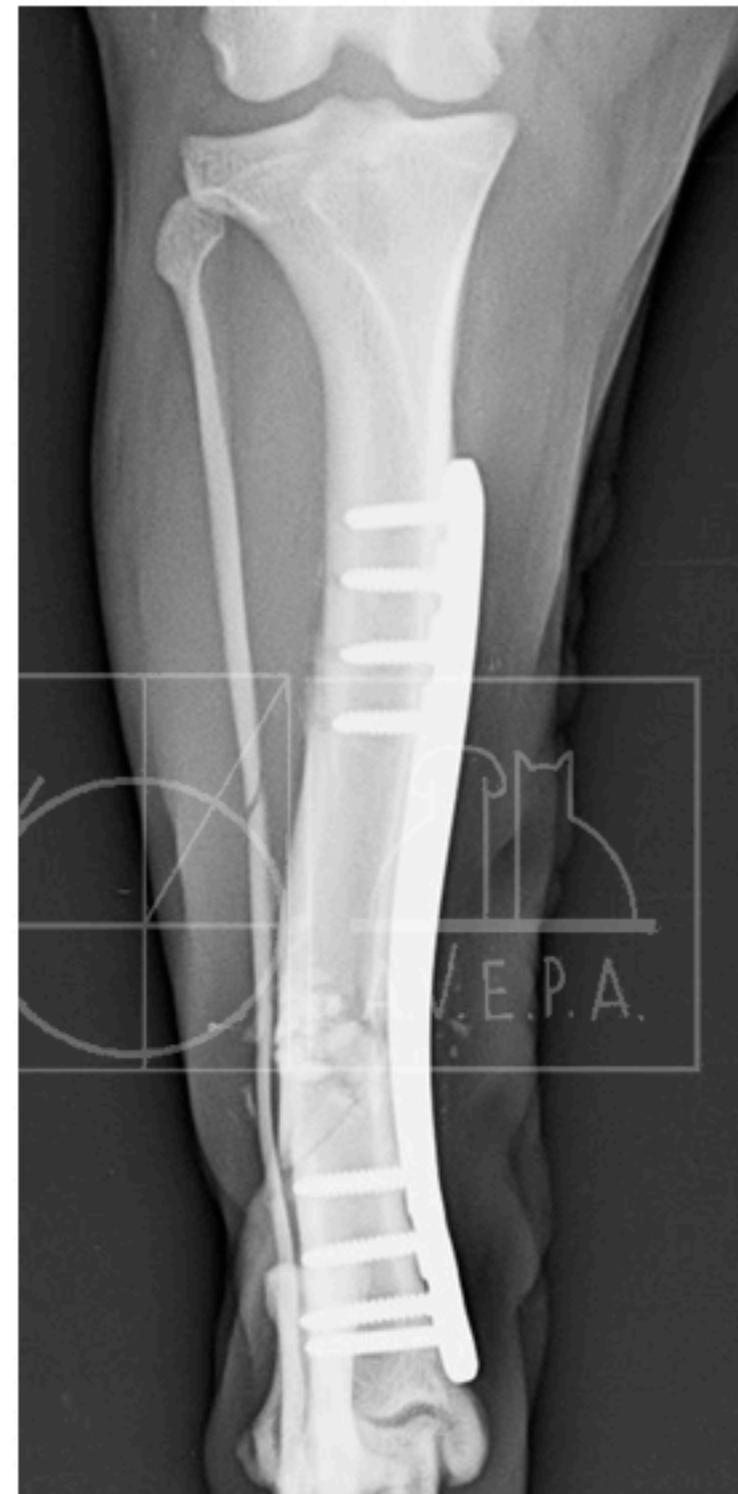
Se realiza un abordaje clásico a la tibia, por la cara medial y respetando el paquete safeno vaso/nervio, se reduce anatómicamente la fractura y se coloca una placa puente bloqueada (casa comercial Beta) para tornillos de 3,5 mm de diámetro, previamente contorneada para adaptarse perfectamente a la superficie ósea del paciente. Se colocan 4 tornillos bloqueados en el fragmento proximal y otros 4 en el fragmento distal tratando de conseguir una estabilidad extra en el foco de fractura por la presencia de pequeños fragmentos, lo que dificulta que la reducción anatómica sea perfecta. Además, se coloca biocerámica a base de hidroxiapatita y fluorapatita en el foco de fractura para incrementar la osteogénesis y osteoconducción y un vendaje de tipo Robert-Jones, que se deberá mantener los primeros días del postoperatorio (Imágenes 3 y 4). Se prescribe reposo, antibioterapia (Amoxicilina-Clavulánico) y antiinflamatorios (Previcox) durante 10 días.

Se decide colocar una placa de osteosíntesis de bloqueo-puente para que sea estructuralmente más resistente y soporte adecuadamente las diferentes fuerzas que actúan sobre el foco de fractura.

*Utilización de biocerámicas: A pesar de ser una fractura que con la osteosíntesis utilizada hubiera sido suficiente, se propone la utilización de la biocerámica a base de hidroxiapatita y fluorapatita, este tipo de productos podría facilitar la osteogénesis y la osteoconducción en el foco de fractura.

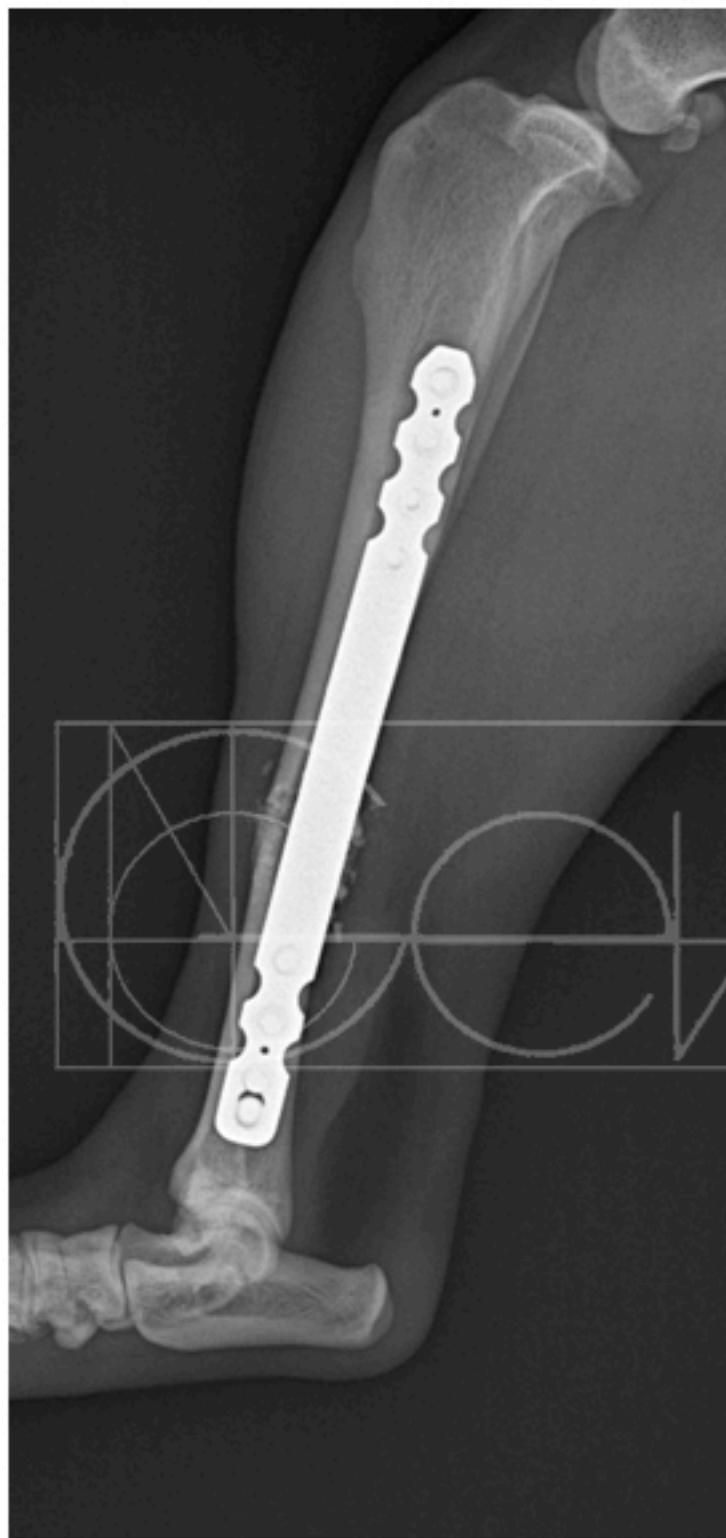
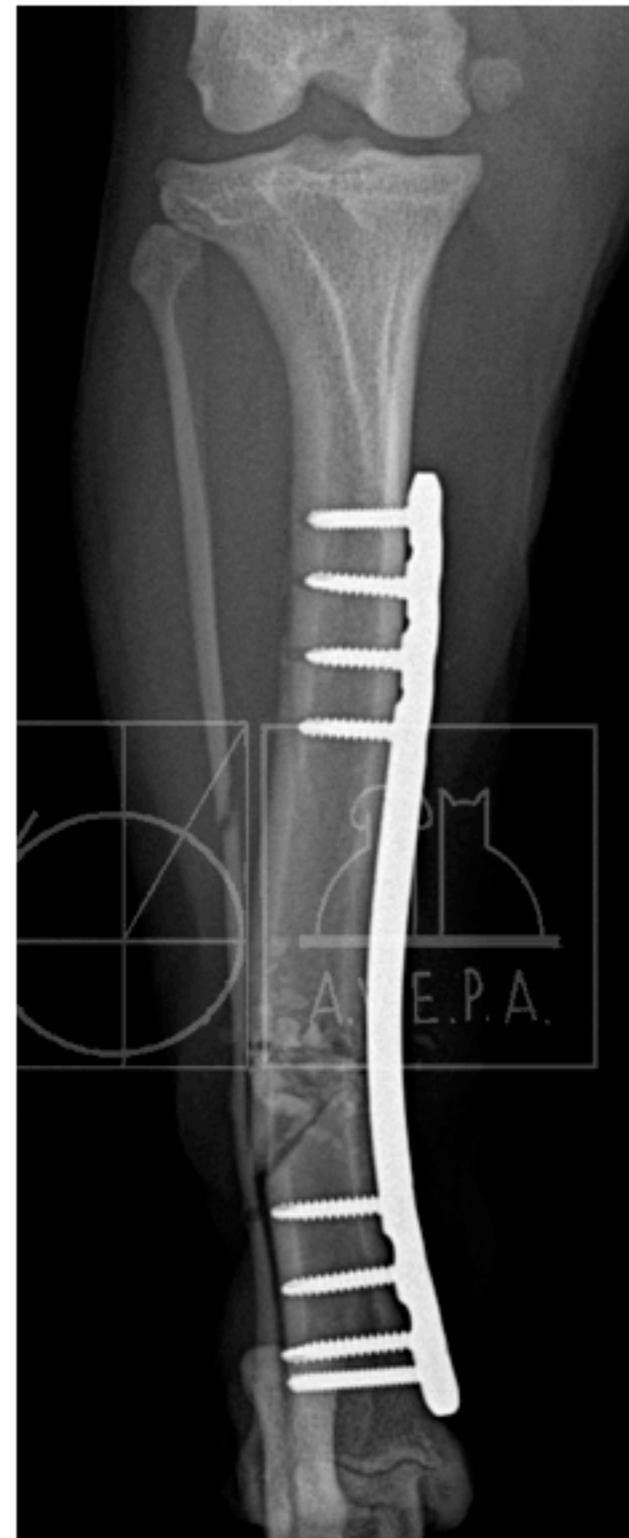
Revisión 2 semanas tras la intervención: el paciente ha seguido las indicaciones de reposo estricto y terapia antibiótica y antiinflamatoria. Apoya la extremidad con normalidad en la estación, no cargando todo el peso durante la marcha. La extremidad intervenida presenta una leve inflamación de tejidos blandos en la zona de la fractura. Durante la manipulación el paciente no muestra dolor ni crepitación. Radiológicamente se puede apreciar que los implantes no se han movido y que la reducción se mantiene de forma correcta. Asimismo el bioinjerto se sigue observando en la zona de fractura (imágenes 5 y 6).

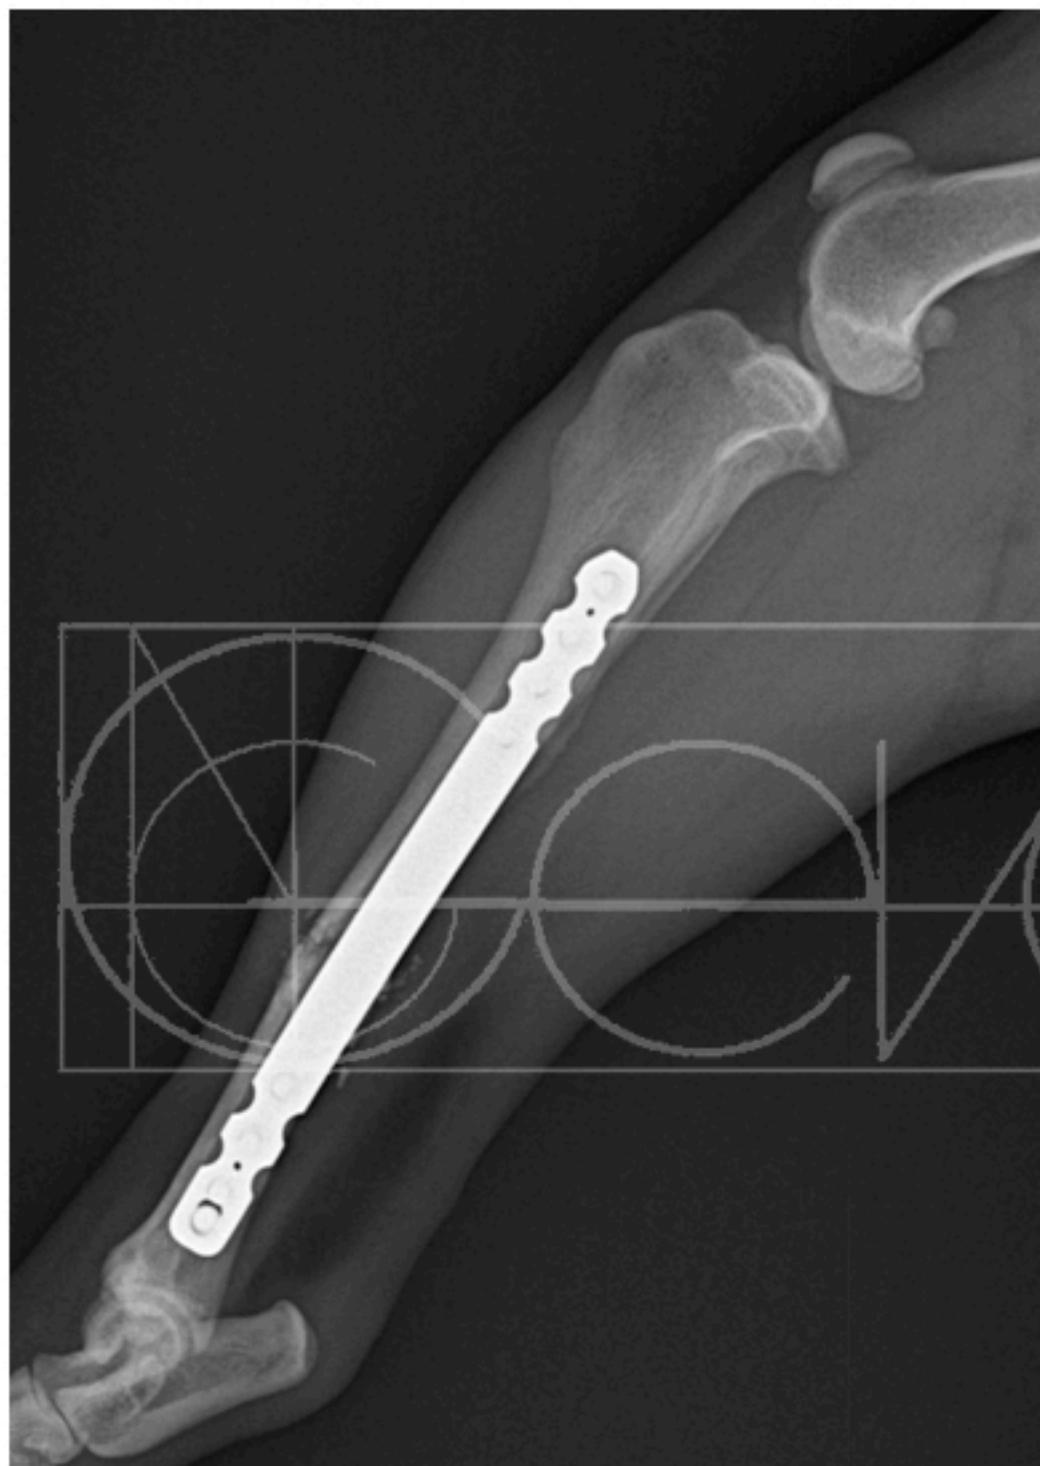
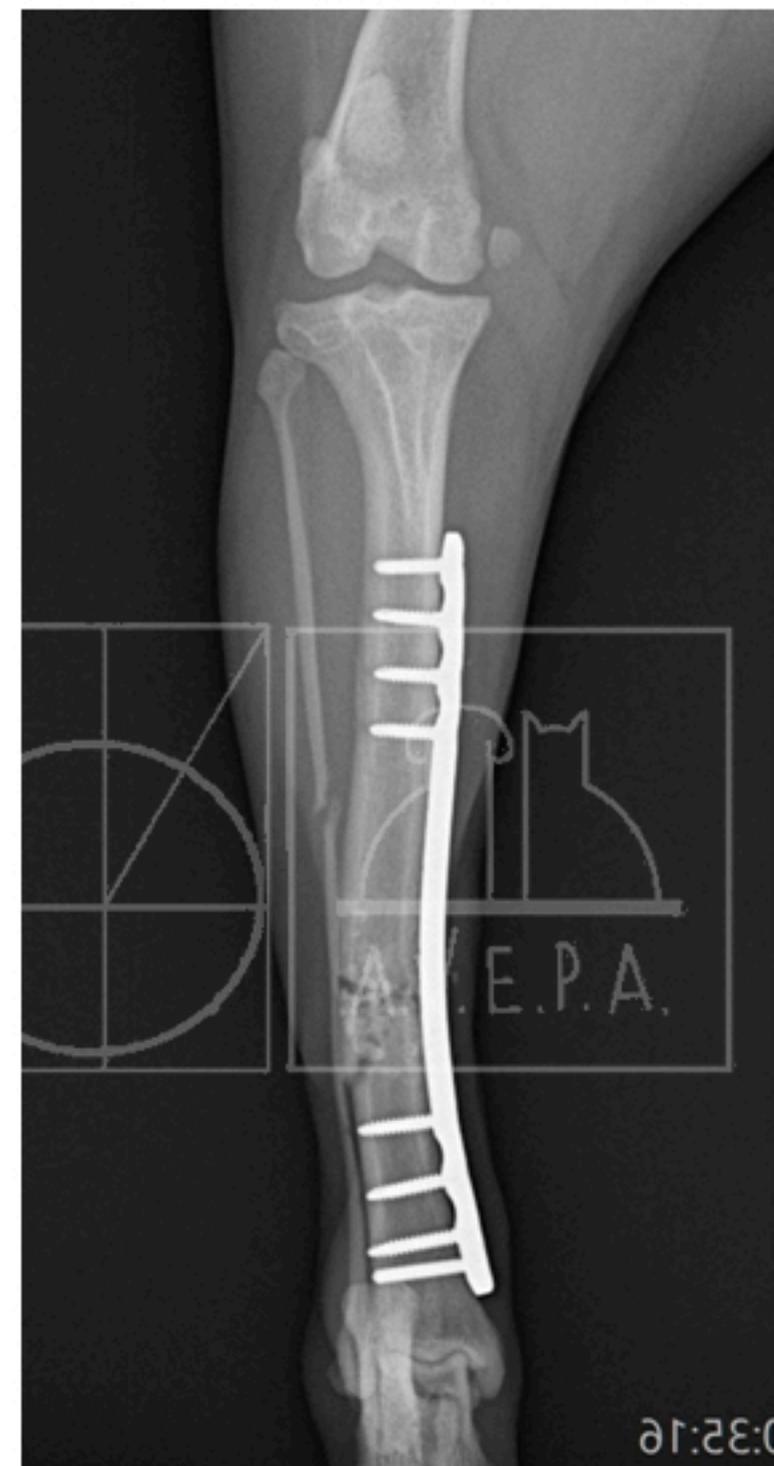
Revisión 1 mes tras la intervención: el paciente ha finalizado la medicación y continúa con reposo, aunque los propietarios comentan que ya es difícil que guarde reposo. Apoya la extremidad con normalidad en la estación y durante la marcha, con episodios de cojera leve aleatorios. La extremidad intervenida no está inflamada. Durante la manipulación el paciente no muestra dolor ni crepitación. Radiológicamente los implantes y la reducción se mantienen. Comienza a observarse la formación de callo óseo, y el bioinjerto está comenzando a remodelarse (Imágenes 7 y 8).

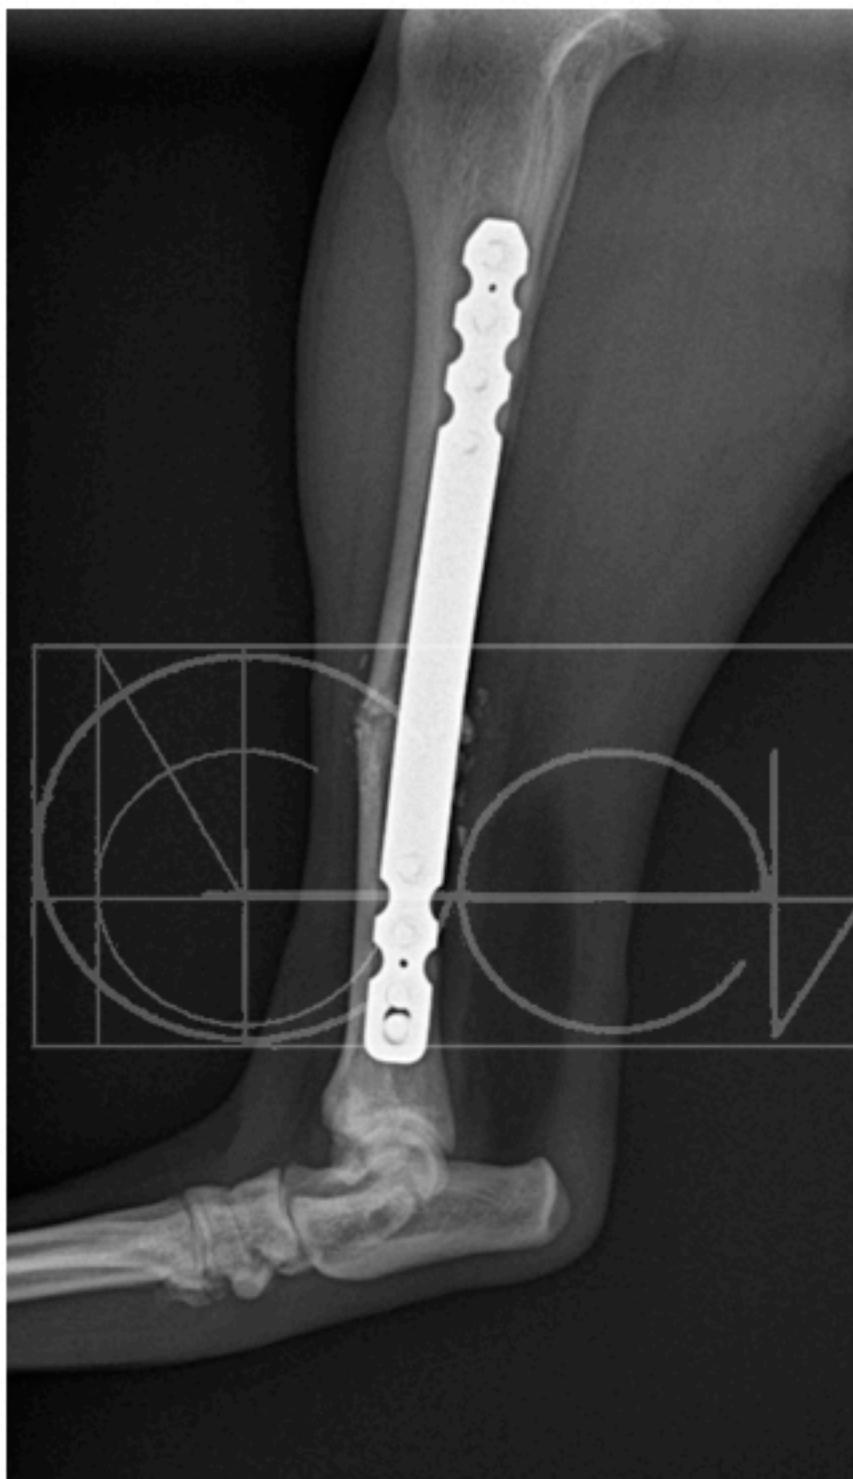
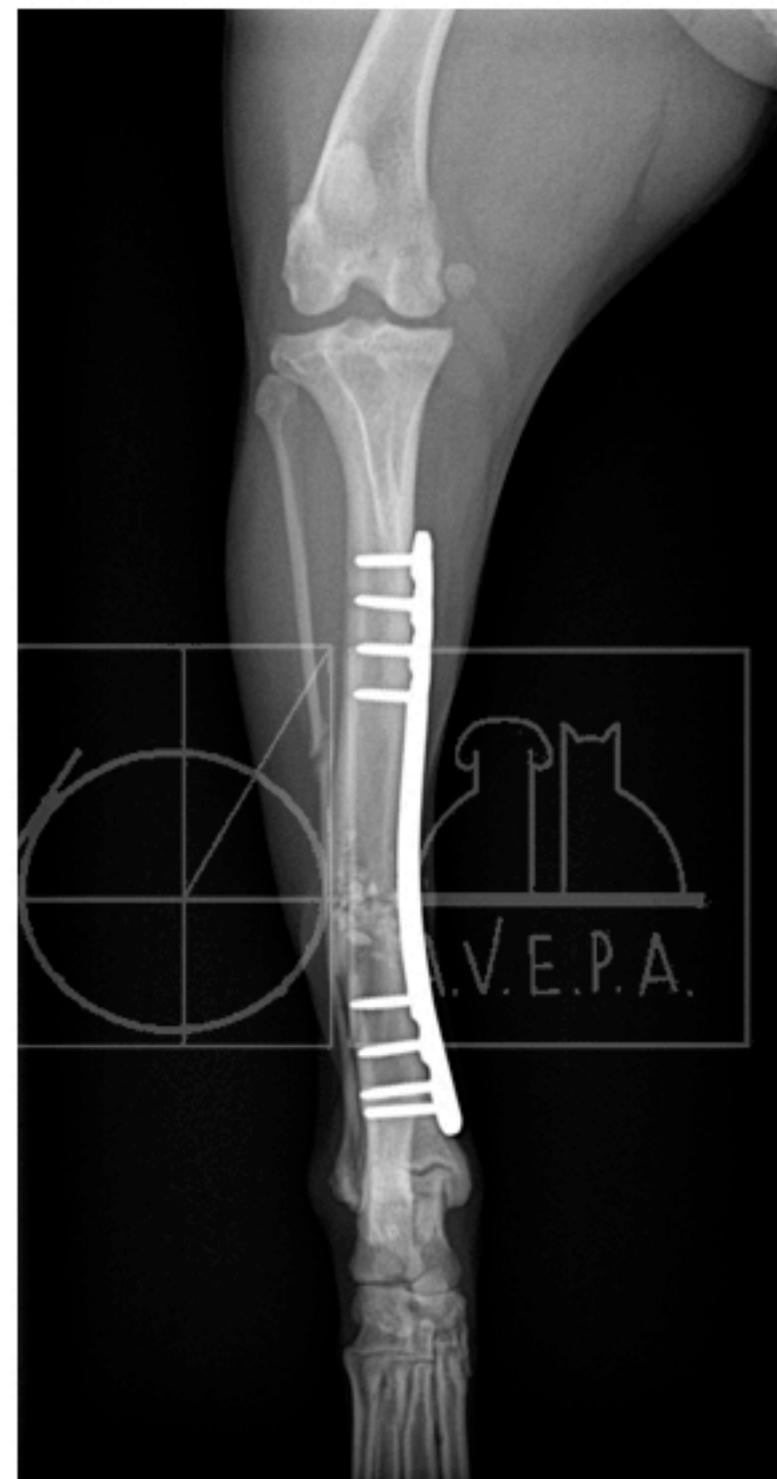
Revisión 2 meses tras la intervención: El paciente clínicamente está muy bien, apoya la extremidad con normalidad en la estación y durante la marcha. Radiológicamente los implantes y la reducción se mantienen. Se observa una buena evolución en la consolidación de la fractura (Imágenes 9 y 10).

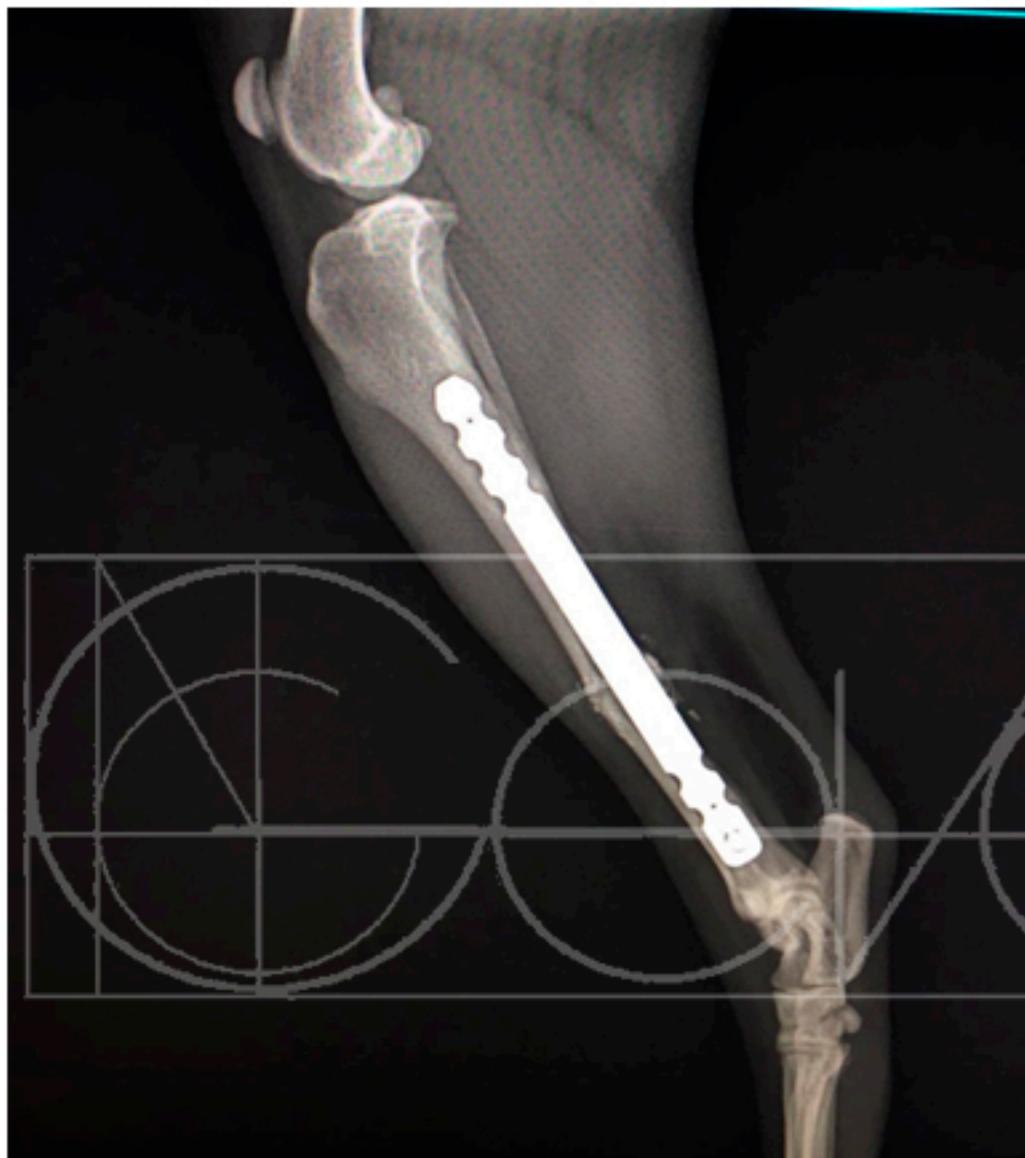
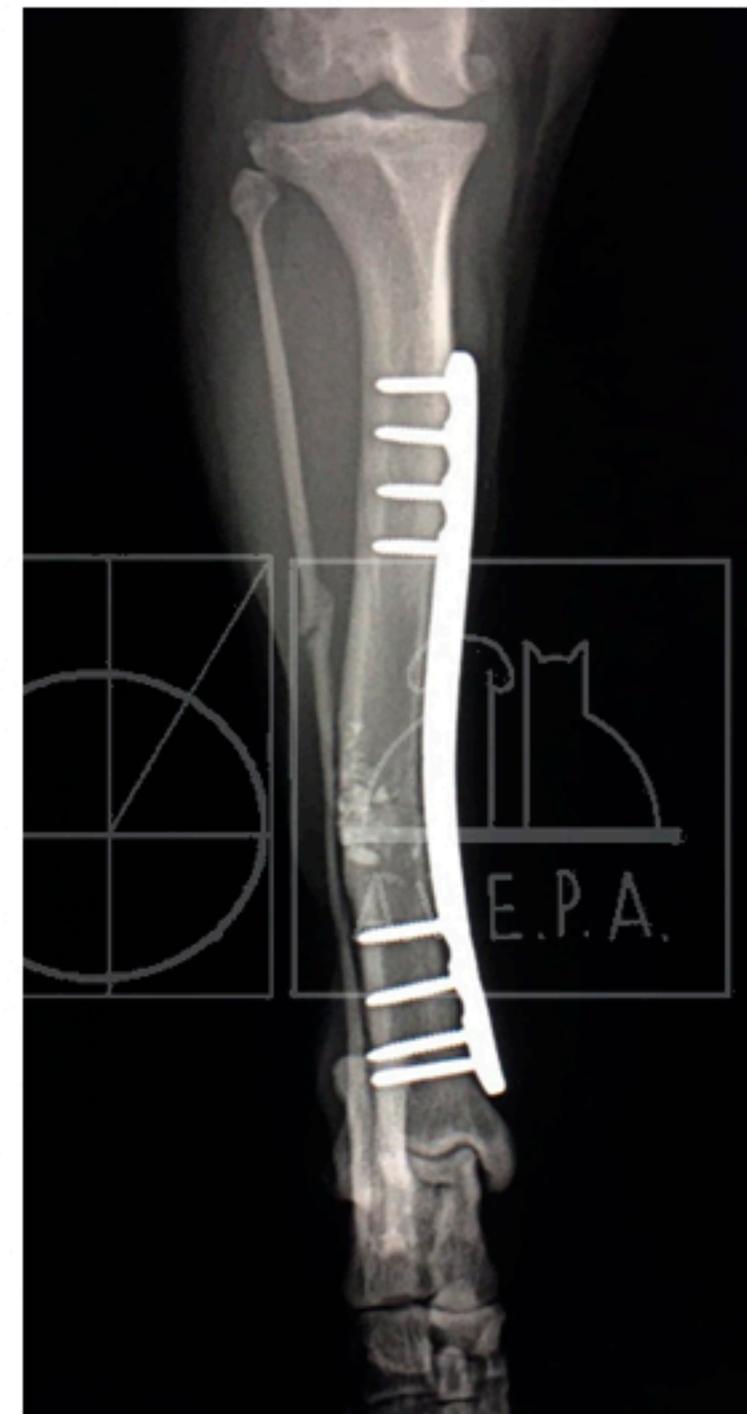
Revisión 3 meses tras la intervención: El paciente clínicamente está muy bien, apoya la extremidad con normalidad en la estación y durante la marcha. El propietario le deja suelto y el paciente corre y juega con normalidad sin mostrar signos de cojera. Radiológicamente los implantes y la reducción se mantienen. Se observa una buena evolución en la consolidación de la fractura y como el bioinjerto se va remodelando y osteointegrando poco a poco (Imágenes 11 y 12).

*¿Extracción de los implantes?: El paciente está realizando vida normal sin molestia alguna de los implantes, por ello no se ha propuesto su retirada. Si en un momento determinado se observaran molestias se valoraría.
