Fractura transversa simple de tercio distal de cúbito y radio. Osteosíntesis con placa LCP

Caso 3

Iván Prada Areán
Servicios Quirúrgicos Veterinarios s.l.p.
vetivi@Hotmail.com

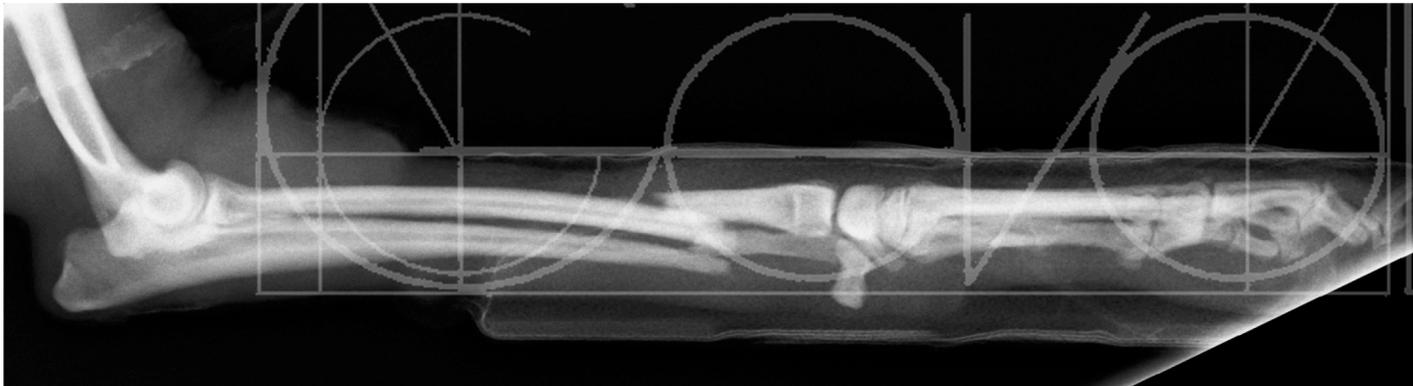
Imagen 2

Se presenta con cojera de la extremidad anterior izquierda por un atropello sufrido hacía cinco días, según relatan sus propietarios. Viene remitido con un vendaje algo acolchado y algodónado recubierto con fibra de vidrio externamente que le cubre desde mitad de antebrazo y con un diagnóstico de fractura de cúbito y radio que se confirma con la exploración radiológica que se realiza en dos proyecciones (Imagen 1 y 2).

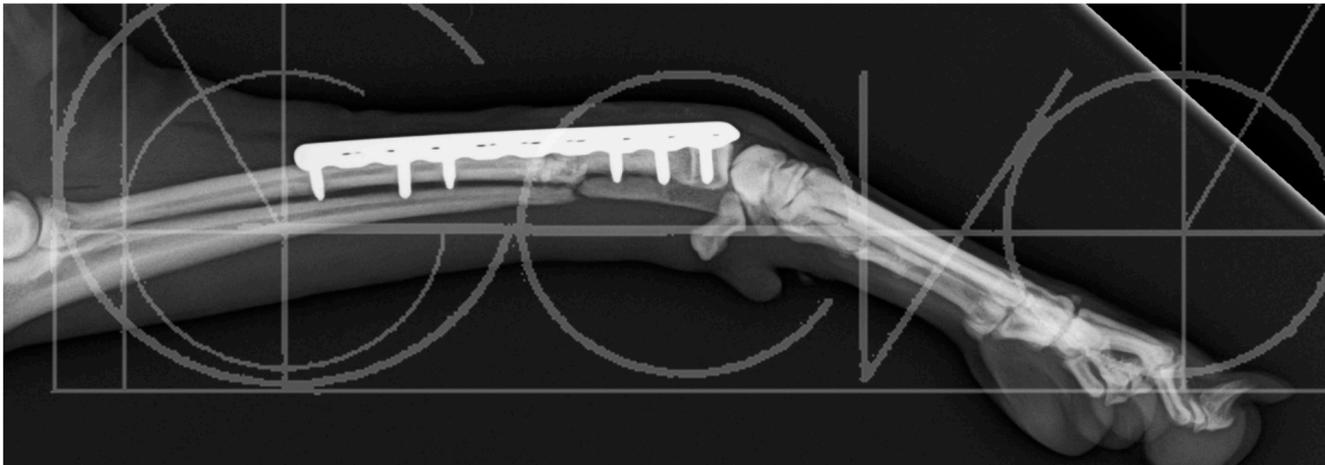
Imagen 4

Mediante un acceso craneolateral al radio se reduce la fractura y se realiza la osteosíntesis con una placa LCP multiorificio (Locking Compression Plate - Beta) de 10 orificios y 83mm de longitud con 3 tornillos de bloqueo de 2,4 mm. de diámetro en cada fragmento de fractura.

Debido a que es una fractura que lleva varios días se decide utilizar una biocerámica a base de hidroxapatita y fluorapatita en el foco de fractura para incrementar la osteogénesis y osteoconducción. Tras las proyecciones radiográficas postquirúrgicas (Imagen 3 y 4) se prescribe reposo, antibioterapia (Amoxicilina-Clavulánico) y antiinflamatorios (Previcox) durante 10 días.

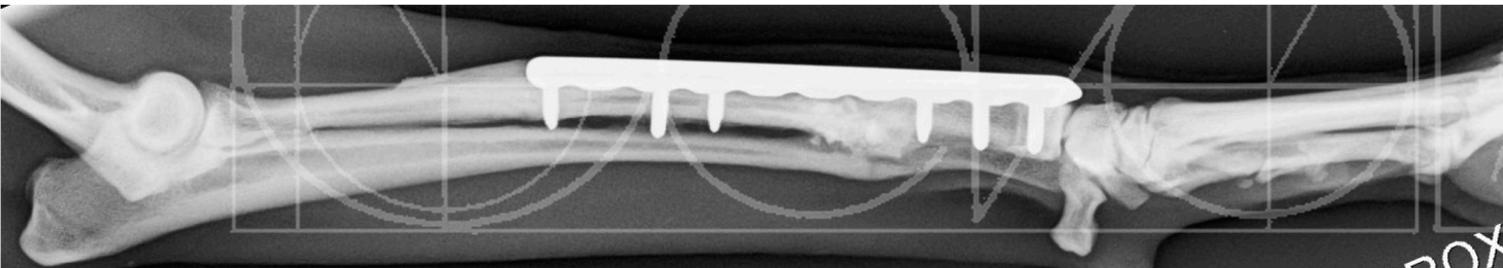
Imagen 6

- La primera revisión se realiza a los 10 días para la retirada de puntos y medicación. En esta primera valoración se observa que el paciente tiene una correcta evolución en el apoyo, ausencia de molestias en la palpación y mínima inflamación.
- Posteriormente, se prescriben revisiones cada 15-20 días hasta que pasados los 4 meses tras la intervención y viendo que la evolución clínica y radiológica (Imagen 5 y 6) eran correctas, se decide dar el alta médica al paciente.
