Caso 2

Luxación traumática de codo

Josep de la Fuente Laborda
Hospital Veterinari de Catalunya
jdelafuente@hvc.cat

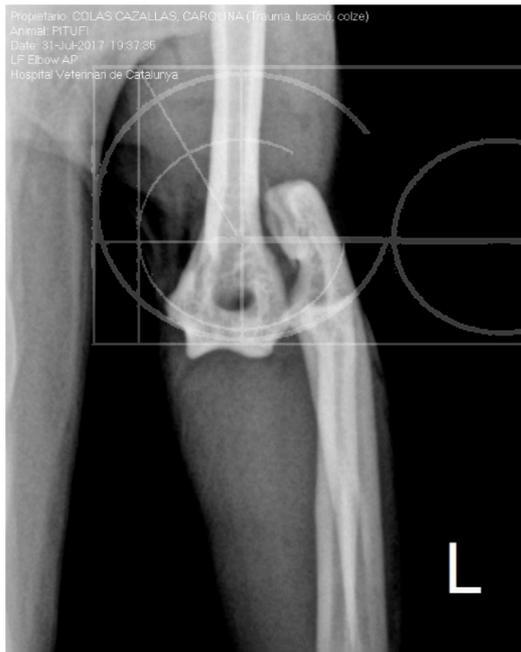
Figura 1

Se presentó a la consulta PITUFI, gato Europeo, hembra, 4kg, 11 años, con una cojera de la extremidad anterior izquierda de 4/5 desde hacía ya 3 semanas. Tras el correspondiente examen clínico y radiológico se le diagnosticó una luxación lateral del codo izquierdo (figura 1 y 2) con la existencia de un pequeño fragmento óseo a nivel dorsal del epicóndilo lateral. En ese momento se intento reducir la luxación de forma cerrada pero no fue posible ya que la fibrosis y adherencias que se habían producido durante esas 3 semanas hacían imposible dicha reducción. Por ese motivo se decidió realizar una reducción abierta.

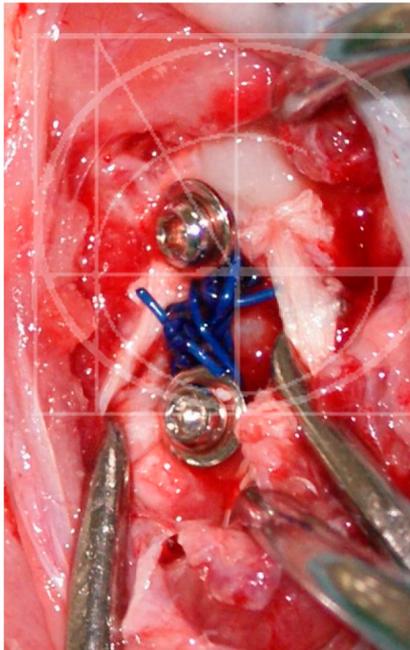
Figura 3

Se realizó un abordaje lateral y, tras retirar las adherencias, se redujo la luxación, teniendo mucho cuidado de no lesionar el nervio Radial que transcurre por la zona más craneal. Como sistema de estabilización se decidió colocar una prótesis de ligamento (nylon monofilamento del nº0) fijada mediante 2 tornillos con arandelas metálicas colocados en el origen e inserción del anterior ligamento colateral lateral. En estos casos es muy importante darle a la prótesis del ligamento la tensión necesaria como para que estabilice la articulación pero evitando el exceso de tensión que podría provocar el colapso articular. En este caso, debido a las numerosas adherencias que existían, fue difícil de precisar la tensión justa con la que había que dejar colocada la prótesis, y tras realizar el correspondiente control radiológico postoperatorio se observó que se había dado un excesiva tensión lo cual provocaba un colapso del compartimento lateral del codo.

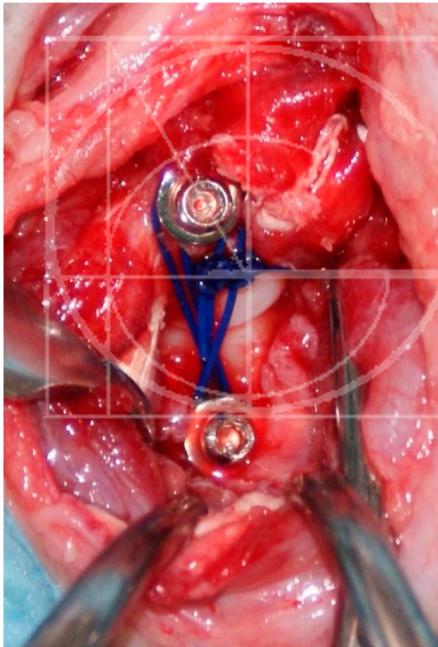
Figura 6

A los 2 días se reintervino el animal para destensar la prótesis de ligamento colateral lateral y al verificar intraoperatoriamente que debido a la fibrosis que existía continuaba siendo difícil poder apreciar cual era la correcta tensión con la que había que colocar la prótesis de ligamento se decidió reconstruir también el ligamento colateral medial de forma que la tensión quedara repartida entre los dos ligamentos (figura 6). En el examen radiológico postoperatorio se observó el correcto tensado de las prótesis de los ligamentos (figura 7 y 8).

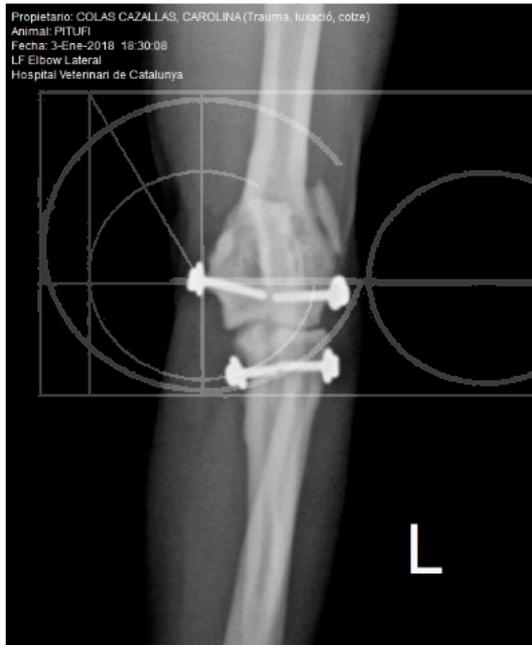
Figura 6

Por motivos personales, el propietario no pudo traer a revisión a PITUFI hasta pasados 5 meses de la cirugía. Durante la anamnesis nos comentó que la gata no presentaba ningún tipo de cojera y que hacía vida semiexterior (vivía en una casa con jardín) completamente normal. Durante la exploración no presentaba dolor pero sí una anquilosis de un 20%. En el control radiológico se observó que no se había producido movilización de los implantes y que prácticamente no existían signos de Osteoartrosis (figura 9 y 10).
