Fractura del maléolo medial de la tibia. Osteosíntesis con placa LCP en “T”

Caso 3

Angel Rubio de Francia
Centro Clínico Veterinario Indautxu
angelrubio@vetindautxu.com

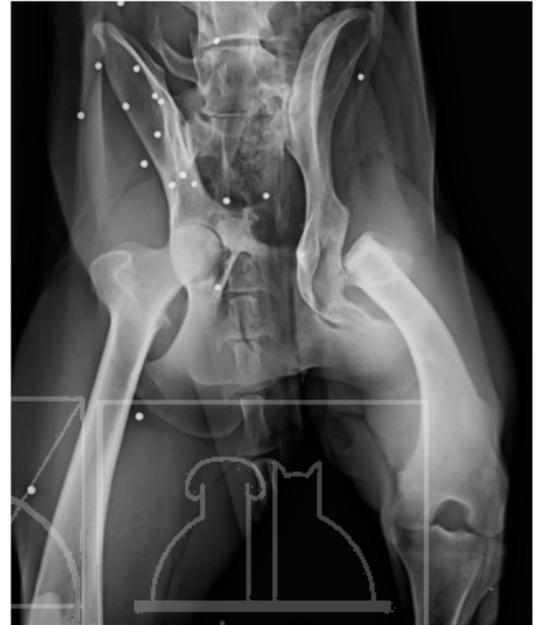
Imagen 1

Caso Clínico: “Harold” es un Galgo Español, macho castrado, de 6 años y 30,500 Kg. de peso. Se presenta con cojera de la extremidad posterior derecha desde hace 4 días. Viene con una venda en el tarso y con una radiografía en la que se aprecia fractura del maléolo medial de la tibia. En la exploración se aprecia una marcada atrofia del muslo izquierdo y el propietario indica que se debe a una fractura múltiple de la pelvis sucedida hace unos 4 años. Hace 3 años le realizaron una artroplastia de escisión de la cabeza y el cuello femoral en la citada extremidad posterior izquierda. Se realiza una radiografía de la pelvis (Imagen 1) en la que se comprueba la mal-uni3n de la fractura pélvica así como varios perdigones, y otras radiografías del tarso (Imagen 2) que demuestran la fractura del maléolo tibial y otra pequeña fractura articular en la parte caudal de la tibia distal (flecha amarilla).

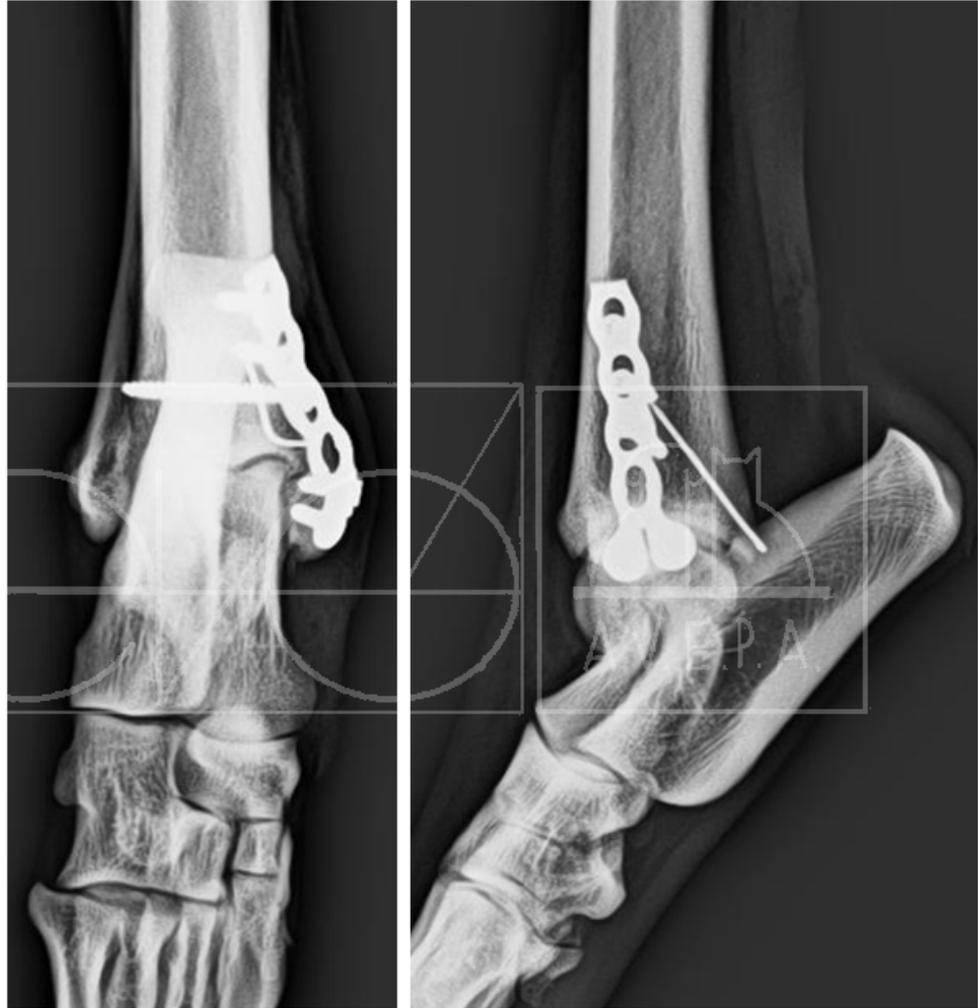
Imagen 3

Tratamiento: Mediante un acceso sobre el maléolo medial se localiza y se reduce la fractura del maléolo y se realiza la osteosíntesis con una placa LCP (Locking Compression Plate - DePuy Synthes) en "T" de cabeza mellada con 4 tornillos de bloqueo de 2,4 mm. y otro tornillo de 2,4 mm. realizado compresión axial sobre el foco de fractura. A continuación se amplía el acceso caudalmente para identificar la fractura caudal de la tibia que se fija con una aguja de Kirschner de 0,8 mm. Tras la radiografías postquirúrgicas (Imagen 3), se coloca un vendaje de Robert-Jones y se prescribe tratamiento con Amoxicilina-Clavulánico, Meloxicam y Tramadol durante 5 días.

- Elección de los implantes: Tradicionalmente este tipo de fracturas se tratan mediante una banda de tensión, es decir, dos agujas de Kirschner paralelas que atraviesan la fractura y llegan hasta la cara interna de la cortical lateral de la tibia y un cerclaje en "8" sujeto a las mismas y a un orificio que se realiza por encima de la fractura. Esta técnica es muy eficaz cuando se consigue realizarla adecuadamente, pero esto no está exento de dificultad. Si colocamos las agujas lo más distal posible para coger la mayor parte del maléolo y hacer que sea más improbable que este se desgarre, no tenemos ángulo suficiente para alcanzar la cortical lateral de la tibia y si forzamos este ángulo podemos colocarlas de forma intraarticular. Este tipo de placas, que están disponibles para tornillos de 2,0, 2,4 y 2,7 mm., son muy versátiles y pueden adaptarse perfectamente a este tipo de fracturas, siempre que tengamos suficiente cantidad de hueso en el maléolo para colocar dos tornillos. Además, permiten hacer compresión axial aumentando la estabilidad y favoreciendo la unión de la fractura. Esta compresión axial es posible con estas placas pues están diseñadas con "agujeros combinados", que permiten la colocación tanto de un tornillo de bloqueo como de un tornillo estándar, realizando compresión axial o no.

- Fijación de la fractura articular caudal de la tibia: Es probable que de haberse presentado esta fractura de forma aislada hubiese propuesto un tratamiento conservador, pero una vez realizado el acceso creí ventajoso fijarla. La aguja de Kirschner debería haber llegado hasta la cortical craneal de la tibia pero chocó con un tornillo y supuse que ya estaba en esa cortical.

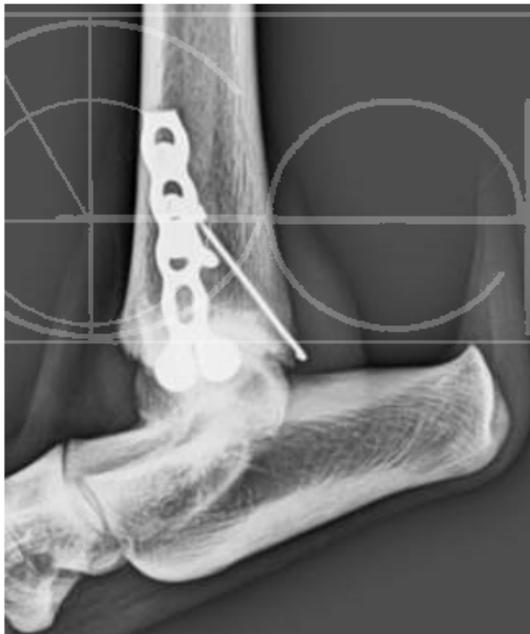
Imagen 4

- 12 días: Se retira el vendaje y los puntos de sutura y se coloca otro vendaje más ligero. El apoyo es correcto y sin cojera. Se sigue recomendando reposo.
- 1,5 meses: Se retira el vendaje y se realiza una radiografía mediolateral (Imagen 4). Sigue el apoyo sin molestias. Se recomienda incrementar el ejercicio pero siempre con el paciente atado.
- 3 meses: "Harold" está haciendo vida normal. Le dejan suelto y corre sin problemas (a pesar de la recomendación de no hacerlo). Hacemos otra radiografía mediolateral (Imagen 5) y damos el alta al paciente.
- 14 meses: Volvemos a ver a "Harold". No hay ningún problema con su extremidad operada pero en el pie izquierdo lleva puesta una botita por problemas en la almohadilla del 4º dedo. Se observa que los dedos 3º y 4º están más flexionados de lo normal y no se puede extenderlos, probablemente a consecuencia de las lesiones antiguas.
