Caso N° 1

- 🌐 Laya
- 🌐 A. Standford (28 kg)
- 🌐 7 meses
- 🌐 Deformidad angular, en valgo, de tibia distal, por un cierre prematuro de la línea de crecimiento, del Maléolo lateral, de la extremidad Izquierda

Andrés Sánchez Carmona
ASC CENTRO QUIRÚRGICO VETERINARIO
MADRID
asc@centroasc.com
Tlfn 913846316

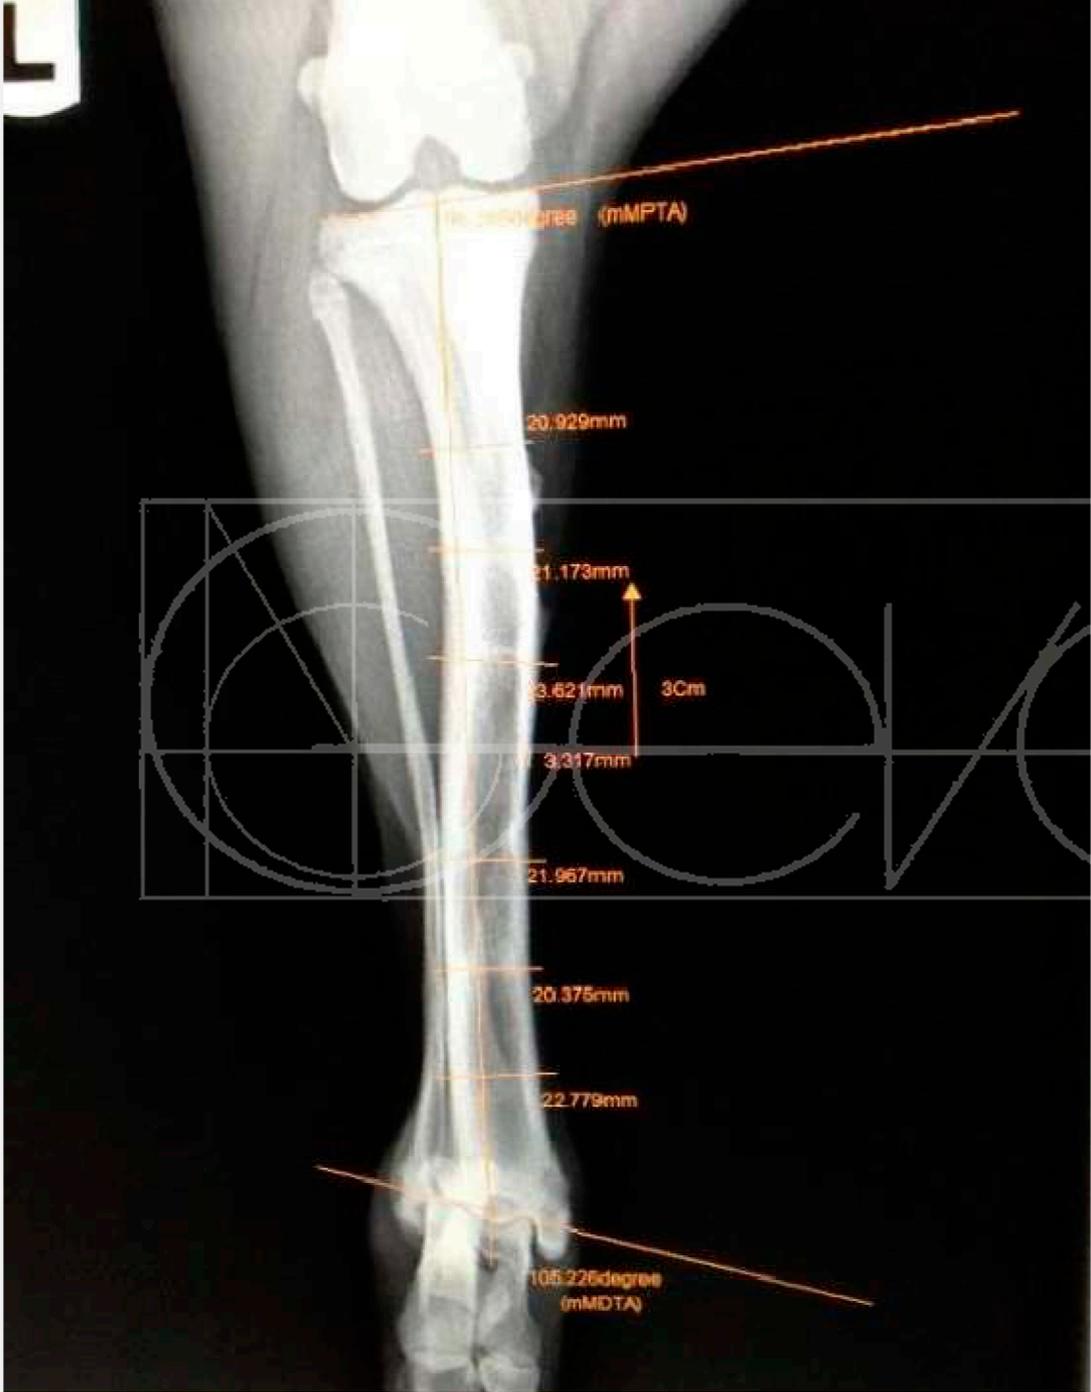
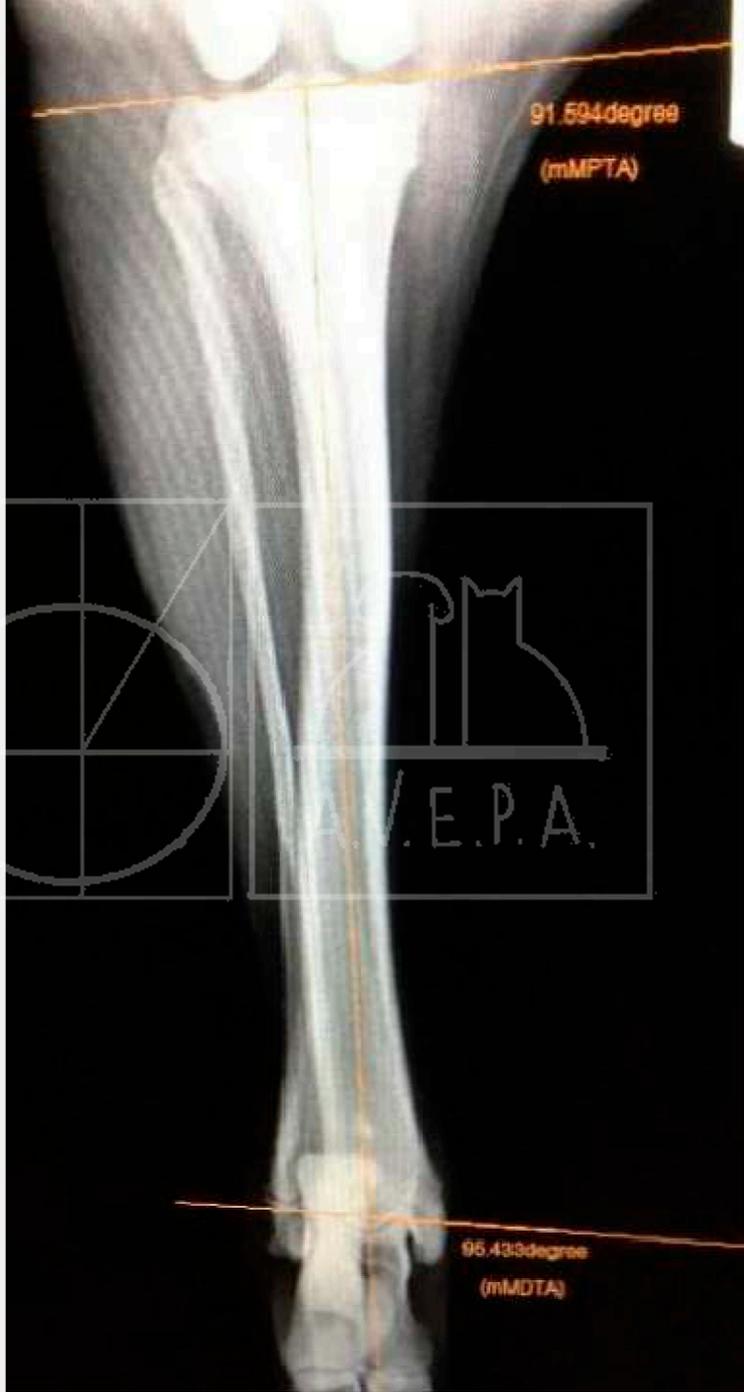
.- Aunque teóricamente, creo que la corrección angular, debería estar en torno a unos 15 grados, y esa sería la primera referencia, personalmente la apreciación intraoperatoria y las referencias anatómicas, ayudan mucho a complementar los cálculos previos, pudiendo retocar, en base a esa apreciación, la osteosíntesis final.

.- La corrección angular, se plantea mediante una única cuña cerrada, hacia medial, con colocación del implante por la cara medial de la tibia, como es habitual.

.- Aunque el mayor grado de desviación angular, está localizado en el tercio distal de la tibia, la porción proximal, ha sufrido también un cierto grado de deformidad, provocando un acentuamiento en la imagen sigmoidea normal de la tibia
