Caso 4

Anouk, hembra, Weimaraner, 1 año, 30kg

Fractura transversa proximal de fémur: clavo cerrojado

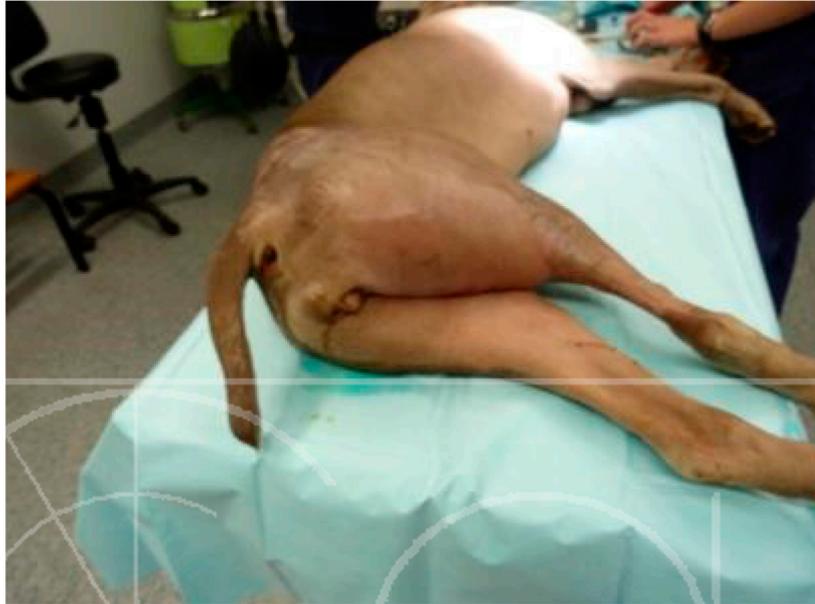
- **Octubre 2014:** fractura transversa proximal del fémur debida a la cox de un caballo. Hematoma considerable. Se le trató con un clavo cerrojado de orificios contínuos de 9.0mm de diámetro (Insovet) fijándolo con 2 tornillos proximales y 2 tornillos distales.
- **Julio 2015:** se observó una perfecta consolidación ósea
