# 1-MIMA

## YORKSHIRE

Fractura Cubito-radio. No unión

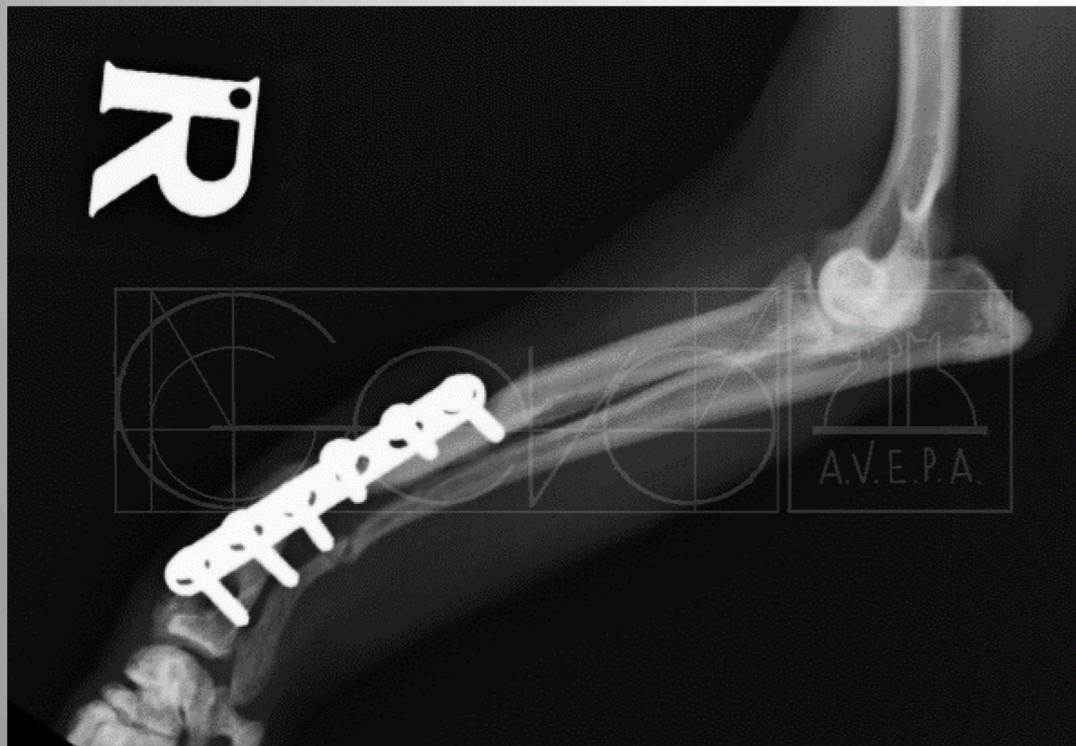
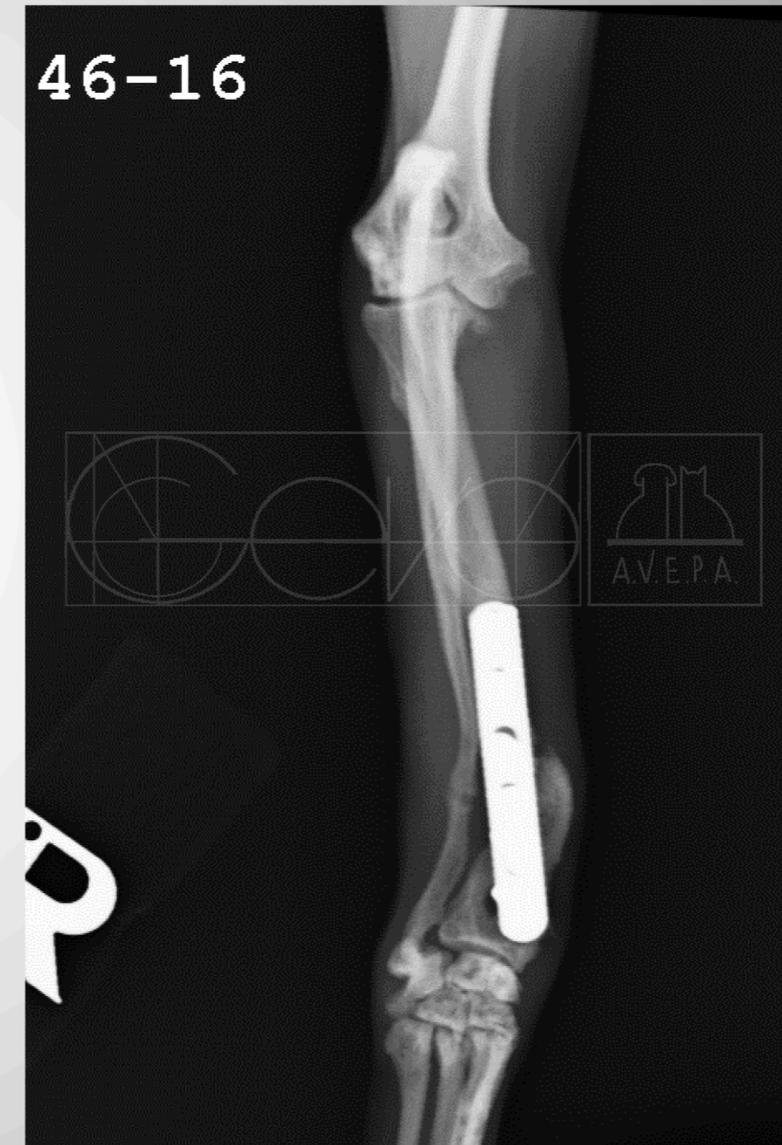
Es una fractura de cubito-radio en un paciente Toy, tratada con una placa cortable cuyos tornillos se han aflojado por osteolisis provocando una no unión
